Wissenschaftliche Begleitung der Sanierung Rotlintstraße 116-128 in Frankfurt a. M.

Teilbericht

Dokumentation der Bauphase

Autor: Marc Großklos

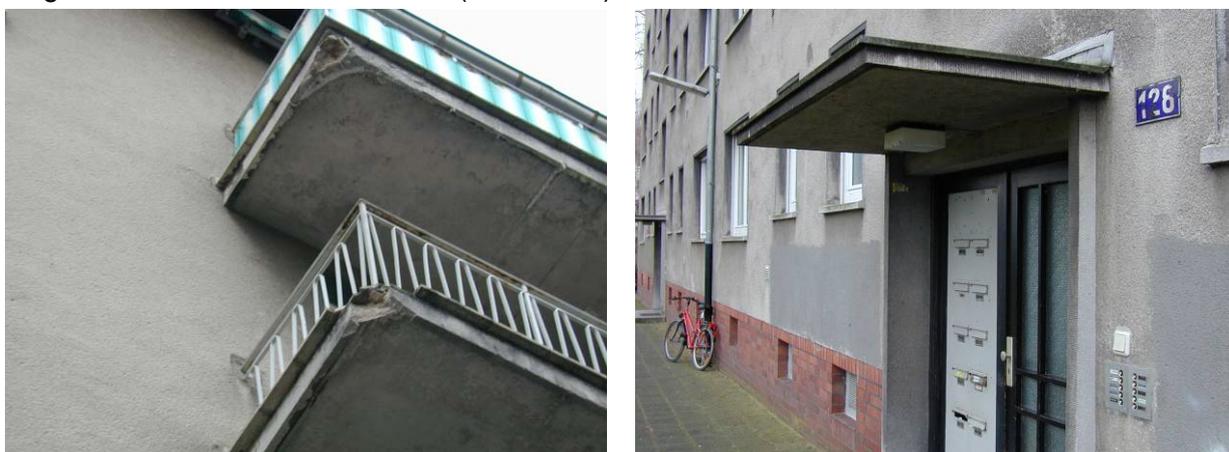
Auch das äußere Erscheinungsbild der Gebäude war – vom Zahn der Zeit angegriffen – als trist und wenig attraktiv zu bezeichnen (Abb. 2.1-1). Die Balkone wiesen nennenswerte Schäden auf (Abb. 2.1-2). Sowohl an den Außenfassaden als auch in den Treppenhäusern zeigten sich Risse in den Wänden (Abb. 2.1-3).

Abb. 2.1-2: Detailansichten vor der Modernisierung: Balkone wiesen deutliche Schäden auf (links), Eingangssituation im Stil der 50er Jahre (rechts)

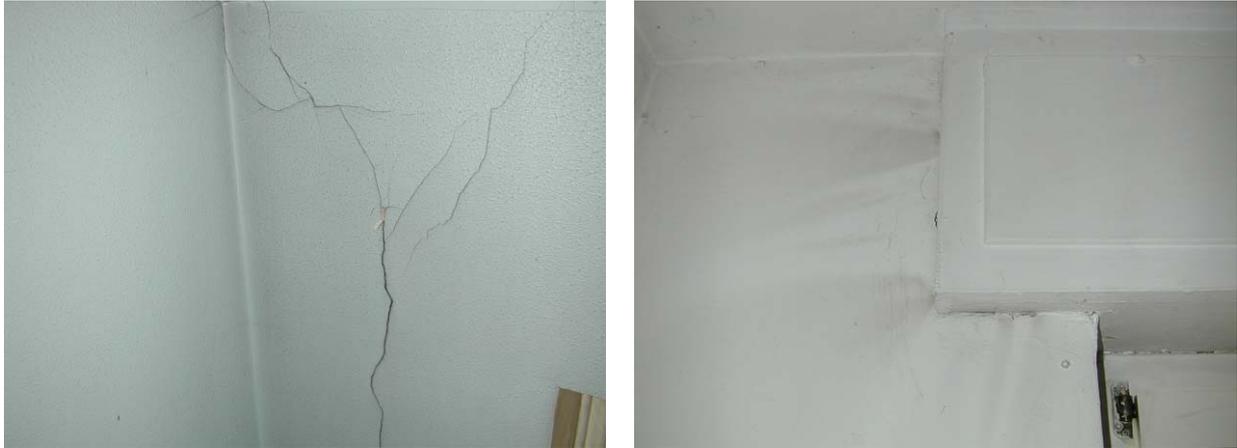
Abb. 2.1-3: Innenansichten vor der Modernisierung: Riss in der Treppenhauswand (links), Undichtigkeiten am alten Rollladenkasten mit Schlieren an der Wand (rechts)

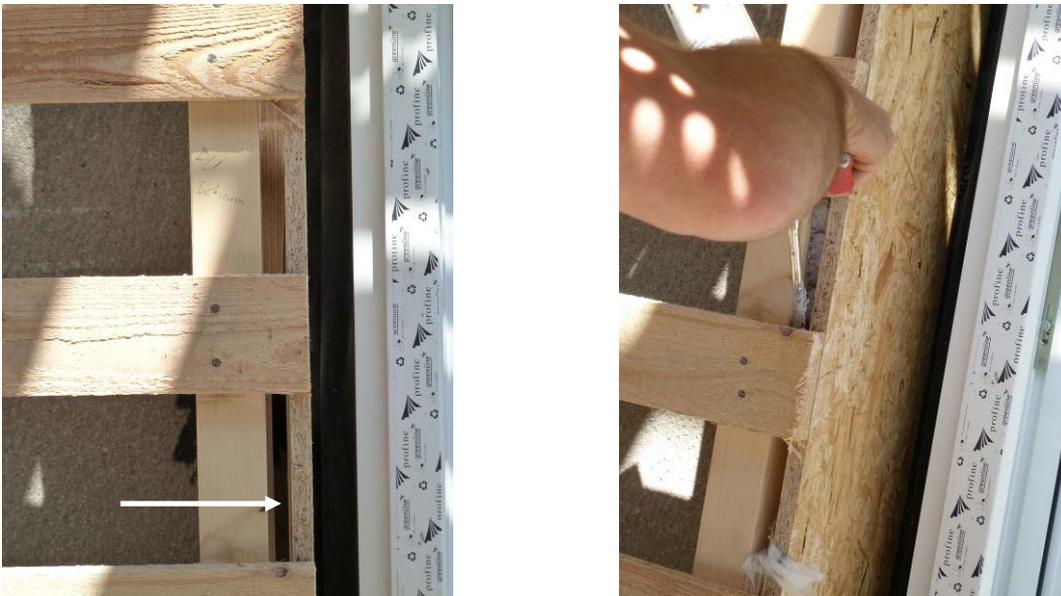
Bedingt durch die Anordnung von Kantholz, Konsole und OSB-Platte am Fenster entstand ein Spalt mit der Dicke der Konsole, der nicht mit Zellulose ausgeflockt werden konnte, da er zu schmal war (Abb. 3.1-25 links). An dieser Stelle musste die Fuge mit Ortschaum vor dem Verschließen der Gefache ausgefüllt werden (Abb. 3.1-25 rechts).

Abb. 3.1-25: Fuge zwischen OSB-Platte und Kantholz durch Konsole, die mit Ortschaum ausgefüllt werden musste

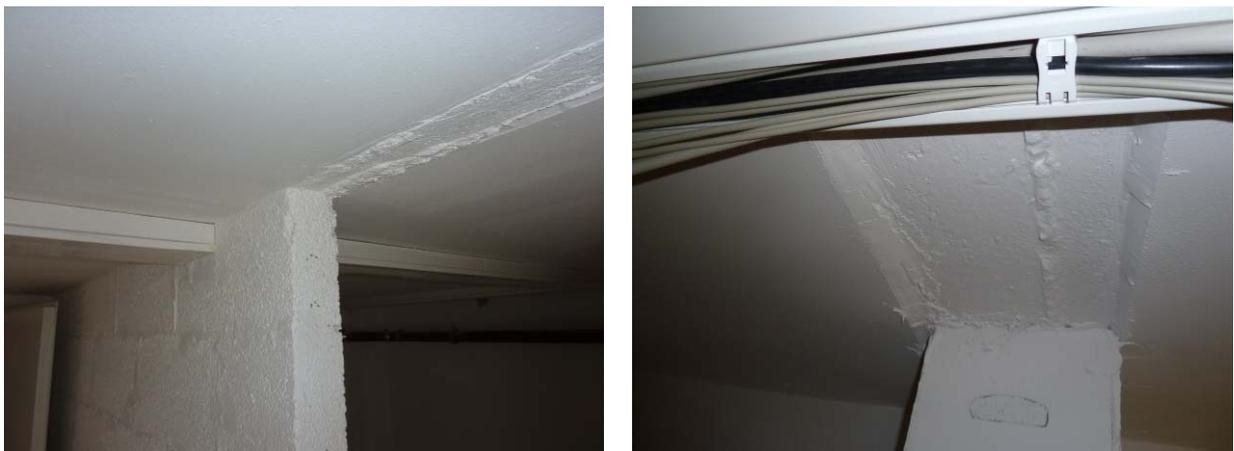
Abb. 3.1-42: Durchgänge durch Kellerinnenwände, die die Kellerdeckendämmung durchstoßen

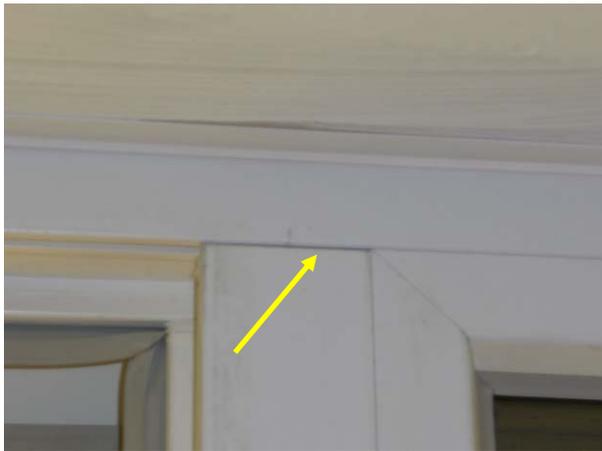
Die senkrechten Pfosten der Fenster mit einem Flügel und Festverglasung wiesen teilweise Undichtigkeiten auf. Im zweiten und dritten Bauabschnitt trat dieses Schwachstelle nicht mehr auf.

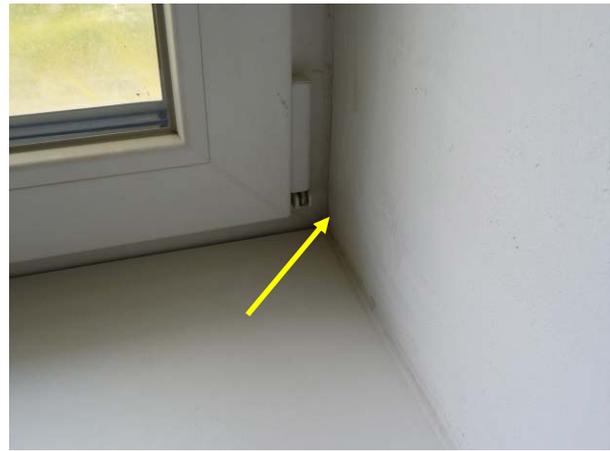
Immer wieder fielen die unteren Ecken von Fenstern mit leichten Undichtigkeiten auf, obwohl sie von außen umlaufend mit Butyldichtungsband und zusätzlichem Kleber abgedichtet waren. Ursache könnten tiefere Risse im Mauerwerk sein, die an nachträglich abgemauerten Stellen oder an Stellen, an denen die alten Balkone abgeschnitten wurden, über den Bereich der Fensterabdichtung hinaus reichten.

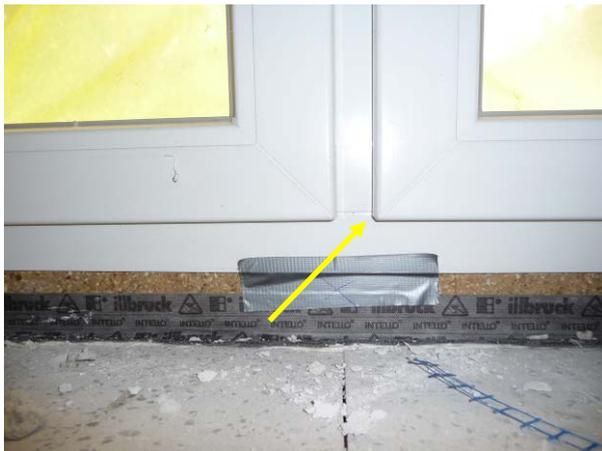
Bei einzelnen Fenstern war ein Nachstellen der Beschläge erforderlich.

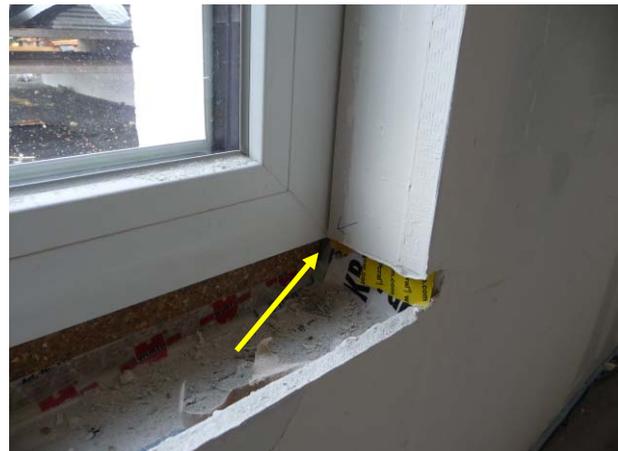
Auch im Dachgeschoss waren in den Ecken der Fenster teilweise Undichtigkeiten festzustellen.

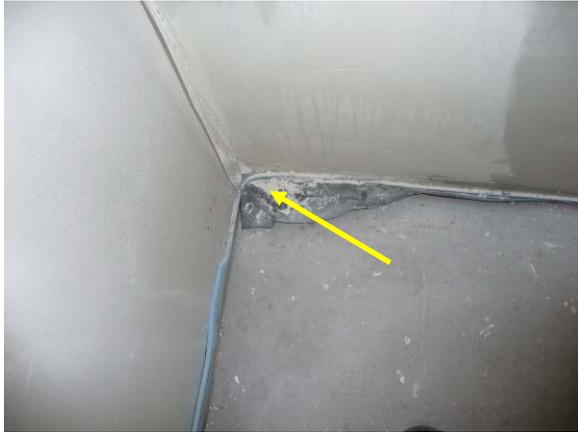
Im Dachgeschoss wurden im Bereich der Ecken bzw. am Übergang der Befestigungen der vorgefertigten Wandelemente am Boden Undichtigkeiten festgestellt. In der Konsequenz wurden die Befestigungswinkel zusätzlich abgeklebt.

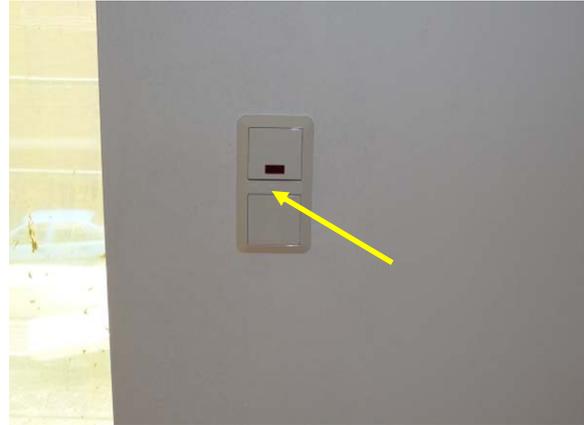
Durchführung der Elektrokabel für Außenbeleuchtung und Schiebeläden in den Bestandsgeschoss war teilweise nicht durchgehend abgedichtet. So kam es zu Undichtigkeiten an Schaltern oder Kabelauslässen.

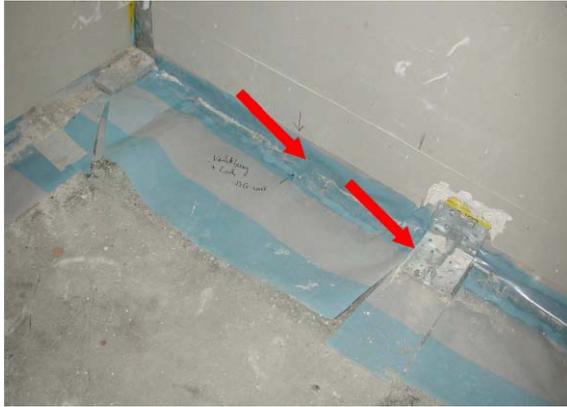
Undichtheiten im Anschlussbereich des Fußbodens an die vorgefertigte Wand im Dachgeschoss

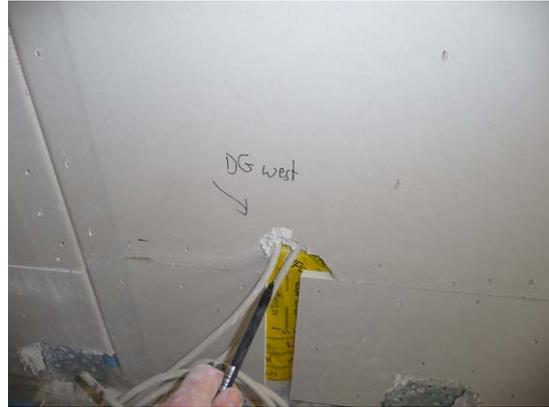
Es gelang nicht in allen Fällen zu diesem Zeitpunkt im Bauablauf die Durchführungen der Elektroleitungen im Dachgeschoss abzudichten

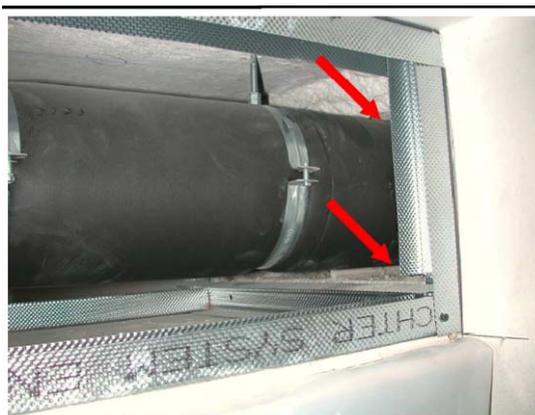
In einigen Wohnungen waren leichte Undichtheiten im Bereich der Durchführung der Lüftungsleitungen durch die Außenwand vorhanden.

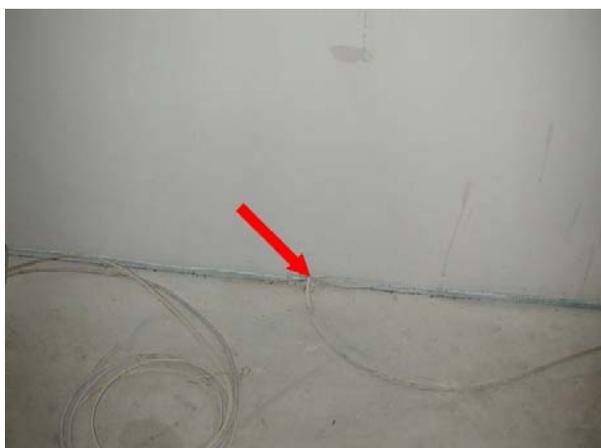
Kabeldurchdringungen im Sockelbereich

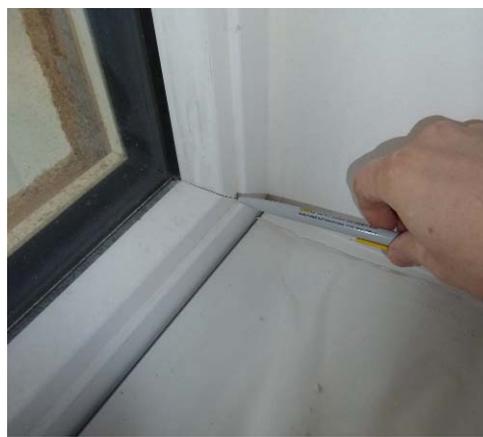
Undichtheiten im Gehrungsbereich der Glasleisten

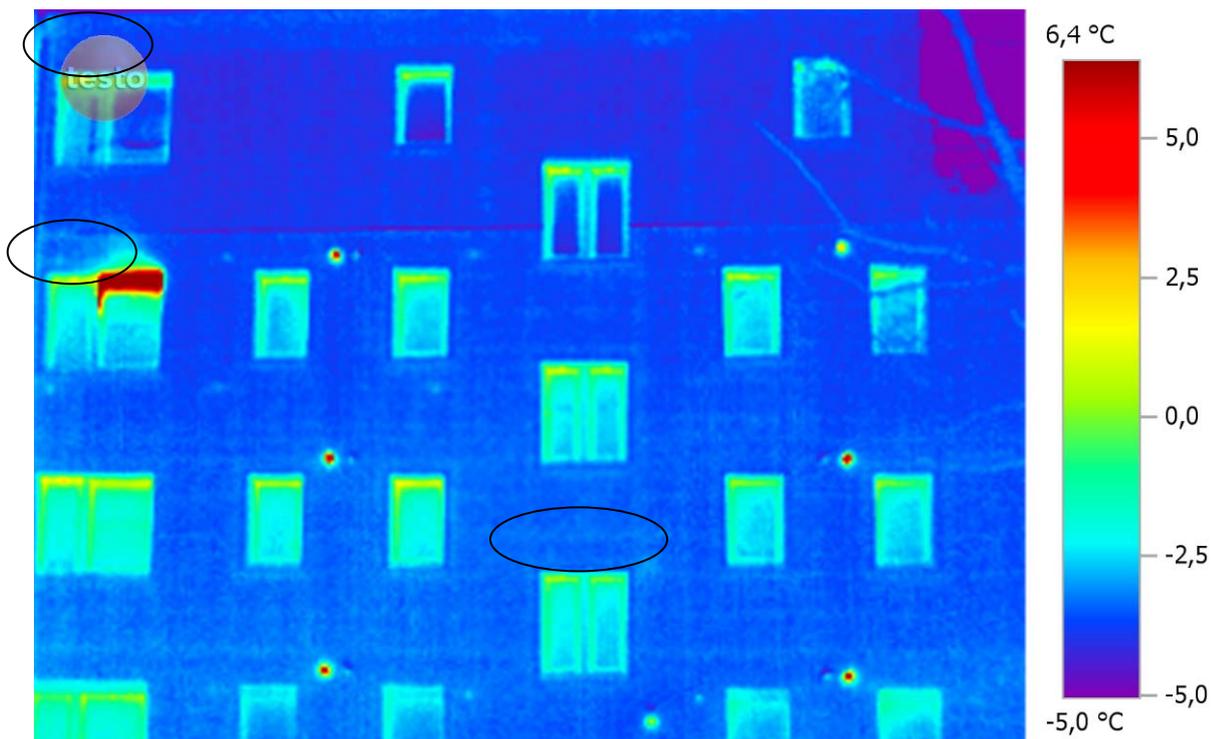
Abb. 4.2-28: Gesamtansicht der Nordfassade Haus 116, die Fehlstellen konnten behoben werden

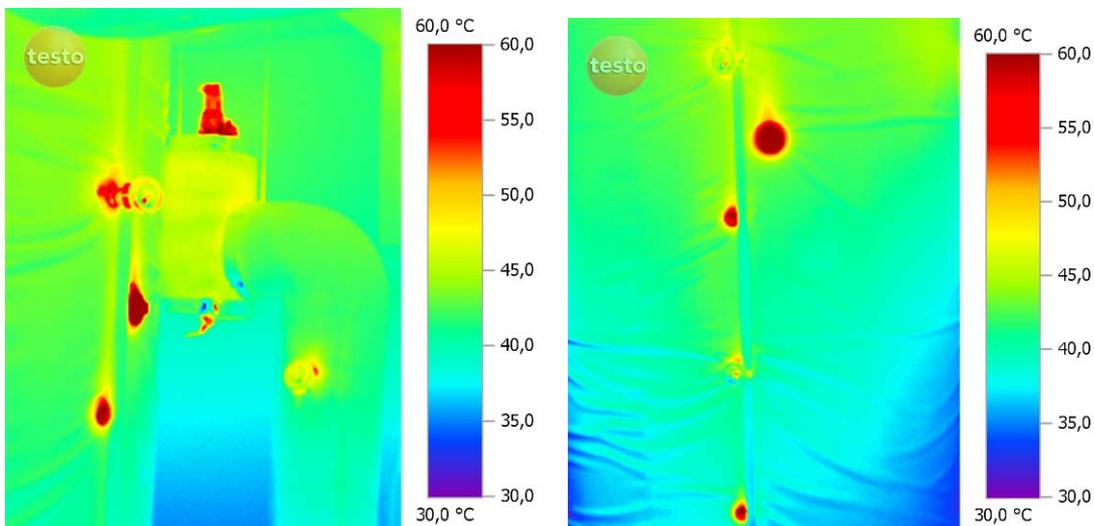
Abb. 4.2-39: Heizhaus: links Anschluss der Nahwärme an den Puffer, rechts ungedämmte Blindstopfen am Pufferspeicher
