Energetische Modernisierung eines Gründerzeithauses in Wiesbaden

Dipl.-Phys. Tobias Loga, Institut Wohnen und Umwelt, Darmstadt

Das im Folgenden vorgestellte Gebäude wurde als typisches Gründerzeithaus zwischen 1880 und 1890 im Wiesbadener Kirchbergviertel errichtet. Zwischen Januar 2001 und Februar 2002 fand innen und außen eine durchgreifende Modernisierung statt. Eigentümer des Gebäudes und Träger der Maßnahmen ist die GWW Wiesbadener Wohnbaugesellschaft mbH. Da es sich um ein historisches Gebäude mit erhaltenswerter Fassade handelt, ergaben sich besondere Anforderungen an das Vorhaben. Es wurde angestrebt, im Rahmen des Möglichen (Vorgaben zu Denkmalschutz, Praktikabilität und Wirtschaftlichkeit) energiesparende Maßnahmen durchzuführen, die für ähnliche Gebäude als Vorbild dienen könnten. Im Auftrag der Stadt Wiesbaden und in Kooperation mit der Klimaschutz-Agentur Wiesbaden e.V. hat das IWU die Modernisierungsmaßnahmen begleitet und dokumentiert [IWU 2003].

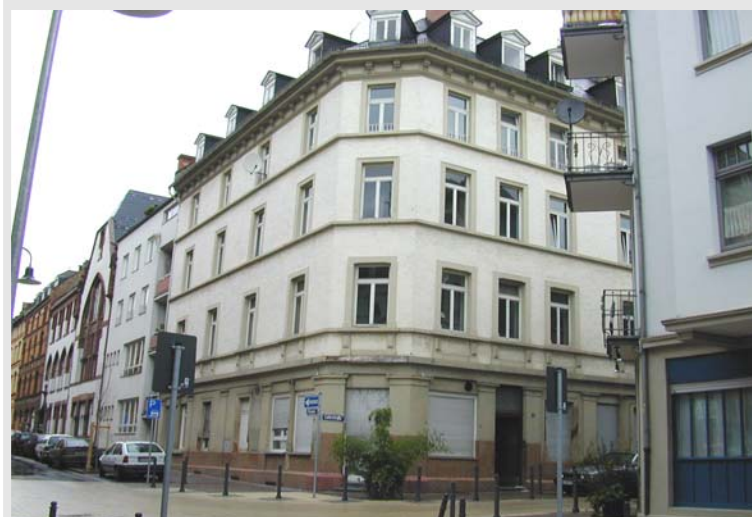
Bild 1: Gründerzeitgebäude Wiesbaden Lehrstraße 2 – vor der Modernisierung

Das Gebäude hat 4 Vollgeschosse und ein ausgebautes Dachgeschoss (Bild 1). 10 Wohnungen verteilen sich auf 646 m² beheizte Wohnfläche.

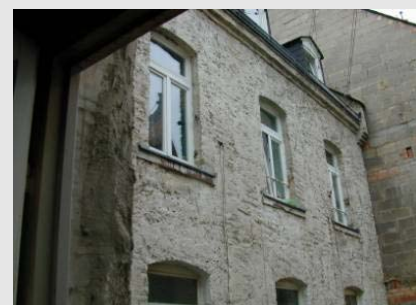
Baujahr 1890
4 Vollgeschosse
+ ausgebautes Dachgeschoss
10 Wohnungen
646 m² Wohnfläche

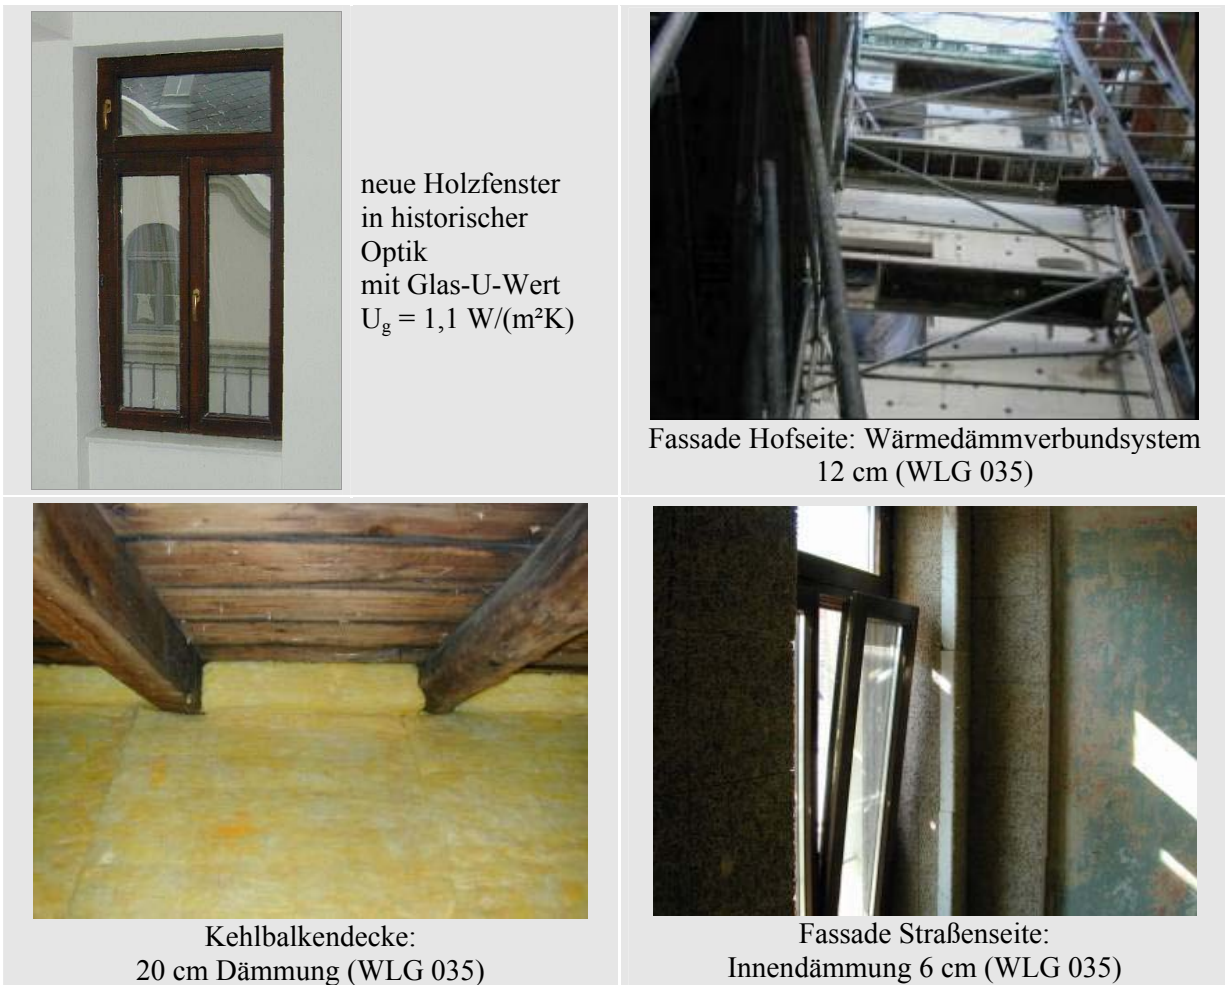
Bild 2 gibt einen Überblick über die durchgeführten Maßnahmen. Anstelle der vorwiegend kohlebefeuernten Einzelöfen wurde eine Gas-Zentralheizung mit Brennkessel und zentraler Warmwasserbereitung installiert. Die alten einfachverglasten Fenster wurden gegen neue, in historischer Form gestaltete Holzfenster mit Zwei-Scheiben-Wärmeschutzverglasung (Glas-U-Wert $1,1 \text{ W}/(\text{m}^2\text{K})$) ausgetauscht. Der Fußboden im Erdgeschoss wurde erneuert und mit 6 cm Dämmung versehen. Bei den Dachflächen wurde 10 cm Dämmung (WLG 035) von innen angebracht, auf der Kehl-balkendecke über den bewohnten Dachräumen wurden 20 cm Dämmung (WLG 035) verlegt.

Die Fassade auf der Hofseite wurde mit einem 12 cm starken Wärmedämmverbundsystem (Wärmeleitfähigkeit $0,035 \text{ W}/(\text{m}\cdot\text{K})$) gedämmt. Die neuen Balkone auf der Hofseite wurden thermisch entkoppelt vor die Fassade gestellt.

Bild 2: Durchgeführte Maßnahmen

Um die Wärmebrückenwirkung und das damit verbundene Tauwasserrisiko zu verringern, wurden die Fensterleibungen und die einbindenden Innenwände in der Nähe des Anschlussbereichs an die Außenwand ebenfalls in die Dämmung einbezogen (Bild 2).

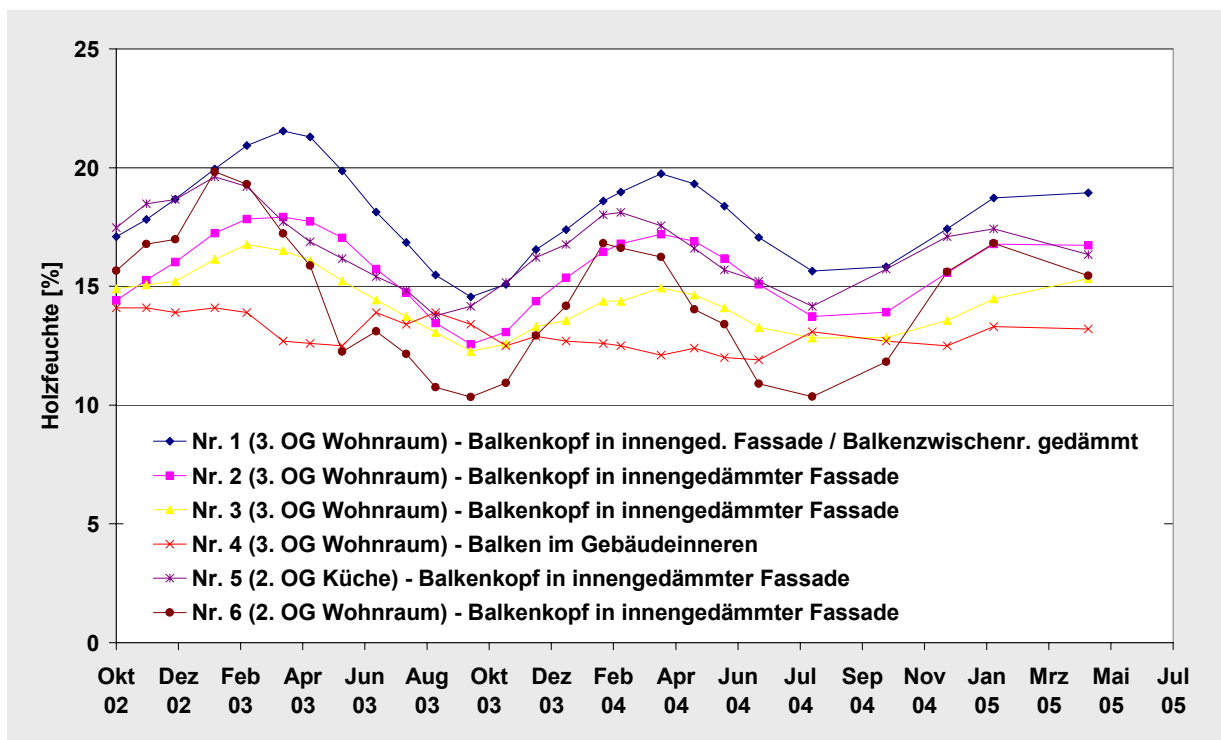
Die über drei Jahre aufgezeichneten Werte zeigt Bild 8. Die massebezogene Feuchte bewegt sich in einem Bereich zwischen 20 und 10 %. Korreliert mit der jahreszeitlichen Temperaturänderung schwankt die Feuchte in den Balkenköpfen mit einer Amplitude von ca. 3 bis 6 K (Ausnahme: Referenzfühler Nr. 4 im Gebäudeinnern). Das Gesamtniveau zeigt dabei eine kontinuierlich abnehmende Tendenz – es findet also in den kritischen Bereichen der Balkenköpfe keine Auffeuchtung statt. Problematisch wären dagegen Holzfeuchten, die dauerhaft über 20% liegen.

Bild 8: Entwicklung der massebezogenen Holzfeuchte an den Messstellen der verschiedenen Balkenköpfe

Somit bringt die an diesem Gebäude durchgeführte Maßnahme dem Anschein nach keine Probleme für den Balkenkopfbereich mit sich. Zu beachten ist jedoch, dass eine Reihe von günstigen Bedingungen vorliegen: intakte verputzte Fassade mit einer hydrophoben Beschichtung, Holzbalkendecken unterseitig verputzt und oberseitig vollflächig mit einem Bodenbelag versehen, verputzte Innendämmung ohne Steckdosen. Da Feuchtetransportvorgänge in innengedämmten Gebäuden sehr komplex sind, ist eine Übertragung der Ergebnisse auf andere Gebäude mit anderen Randbedingungen nur sehr eingeschränkt möglich. Es sind somit weitere Untersuchungen an anderen Gebäuden notwendig, um dem Planer und Bauherren die Sicherheit zu geben, unter welchen Randbedingungen er die Innendämmung ohne Risiko einsetzen kann.

Im Bereich der Messstelle 1 wurde die Ausführung der Innendämmung gegenüber dem Rest des Gebäudes variiert: Während im ganzen Haus sonst die vorhandene Deckenkonstruktion erhalten blieb, wurden hier versuchsweise die Dämmplatten auch im Bereich der Balkenzwischenräume verlegt. Dazu mussten mehrere Fußbodendielen aufgenommen und die Schüttung entfernt werden. Die Dämmschicht ist an dieser Stelle also durchgängig verlegt und wird nur durch die Balkenköpfe durchstoßen. Obwohl die Balkenköpfe hier also noch etwas tieferen Temperaturen ausgesetzt sind, ist auch hier keine problematische Holzfeuchte festzustellen. Eine wichtige Voraussetzung ist auch hier sicherlich die raumseitige dauerhafte Abdichtung, so dass warme feuchte Raumluft in diesen Bereich nicht eindringen kann.

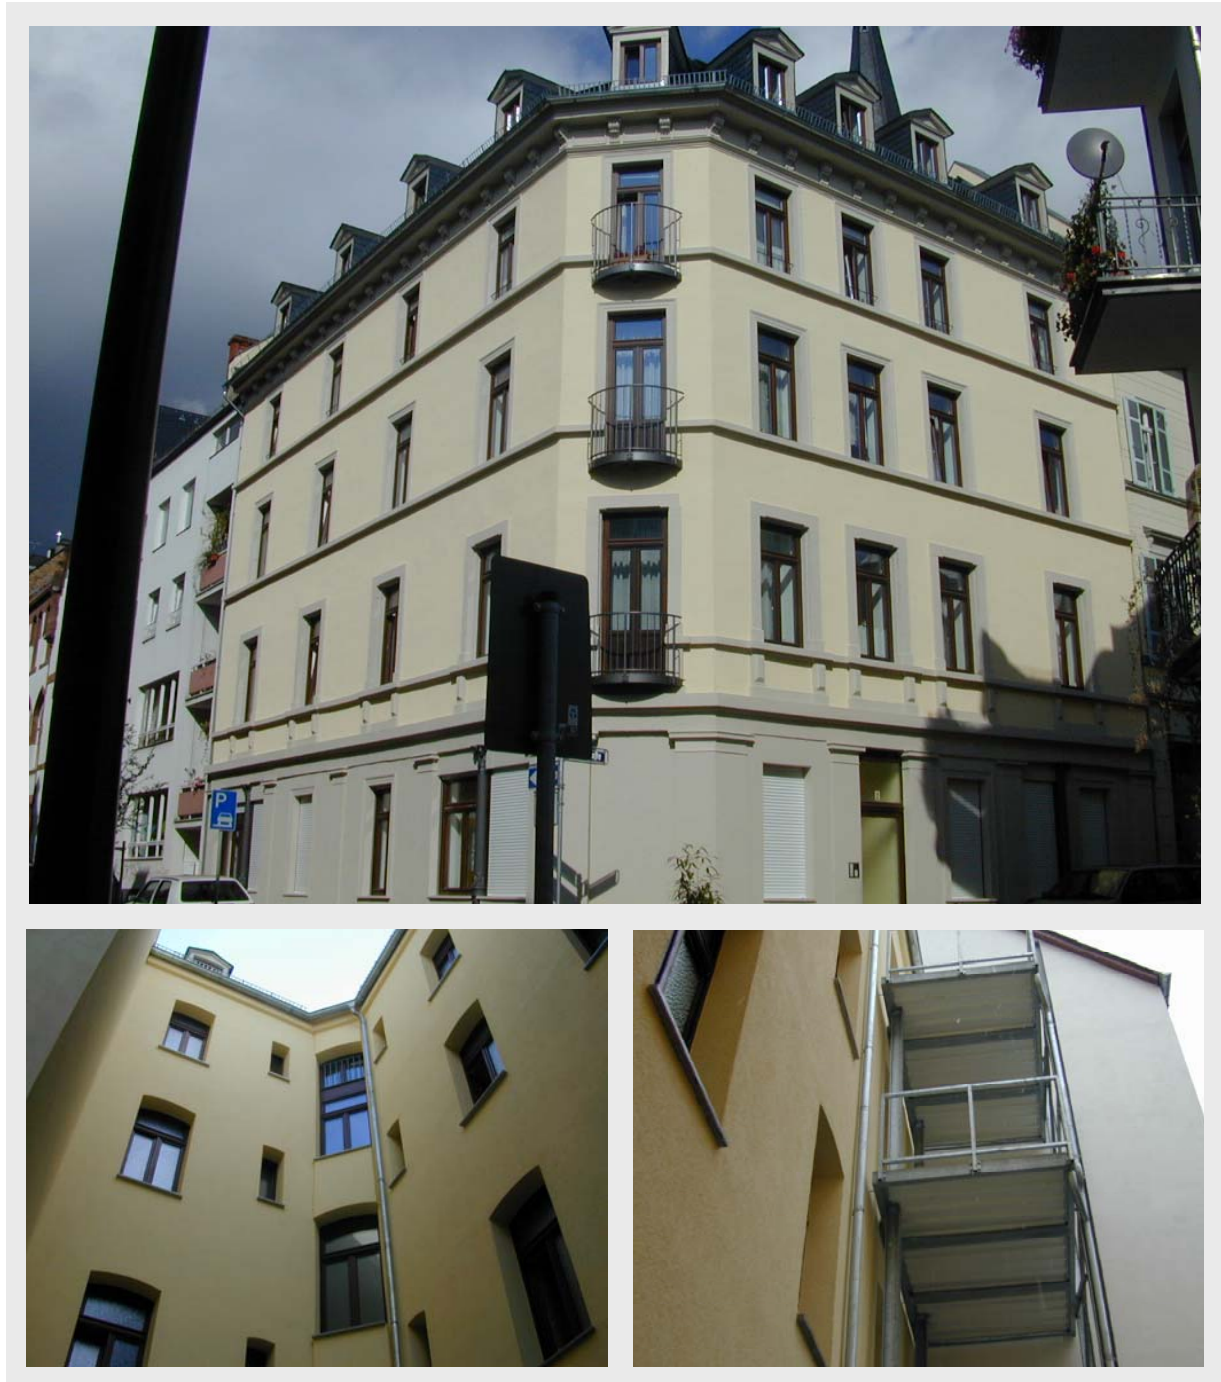
Bild 9: Gebäude nach Modernisierung – Straßen- und Hofseite
