# **Wiesbaden – Lehrstraße 2**

## **Energetische Modernisierung eines Gründerzeithauses**

**Eine Untersuchung im Auftrag der Stadt Wiesbaden  
in Kooperation mit der Klimaschutz-Agentur Wiesbaden e.V.**

**Darmstadt, den 13.11.2003**

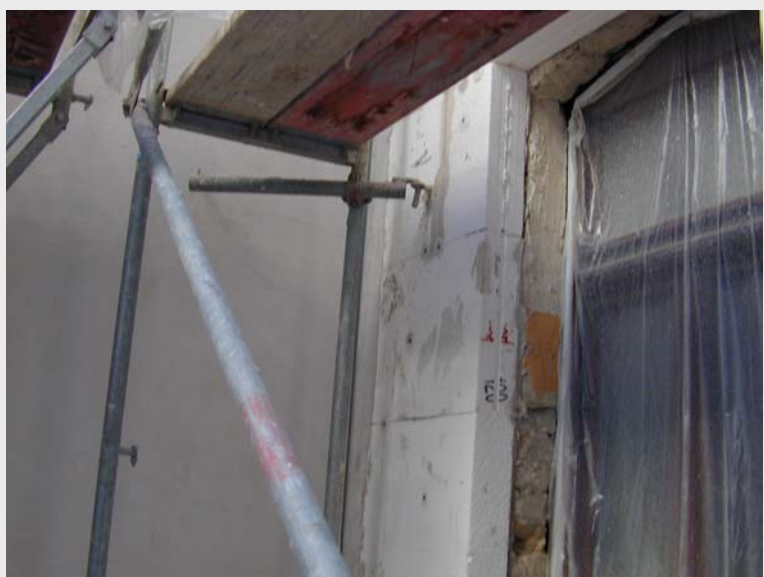
**Bild 14: Detailansicht im Fensterbereich vor Anbringung der Laibungsdämmung**

Im Gegensatz zur Straßenseite war im Hof das Anbringen eines Wärmedämmverbundsystems möglich. Durch Verwendung von Material der Wärmeleitfähigkeitsgruppe WLG 035 und eine Dämmstoffstärke von 12 cm wurde hier ein guter energetischer Standard eingehalten. Es kamen hier Hartschaum-Dämmplatten zur Anwendung (Bild 13 und Bild 14). Das Erdreich im Hof wurde teilweise abgetragen, dadurch wurde der Einbau einer Perimeterdämmung vereinfacht. Vor der Sanierung hatte das Haus keine Balkons, sie wurden nun bei der Sanierung angefügt. Dafür wurde eine frei vor die Fassade gestellte Konstruktion verwendet (Bild 15), so dass Wärmebrücken in der Außendämmung weitgehend vermieden werden konnten.

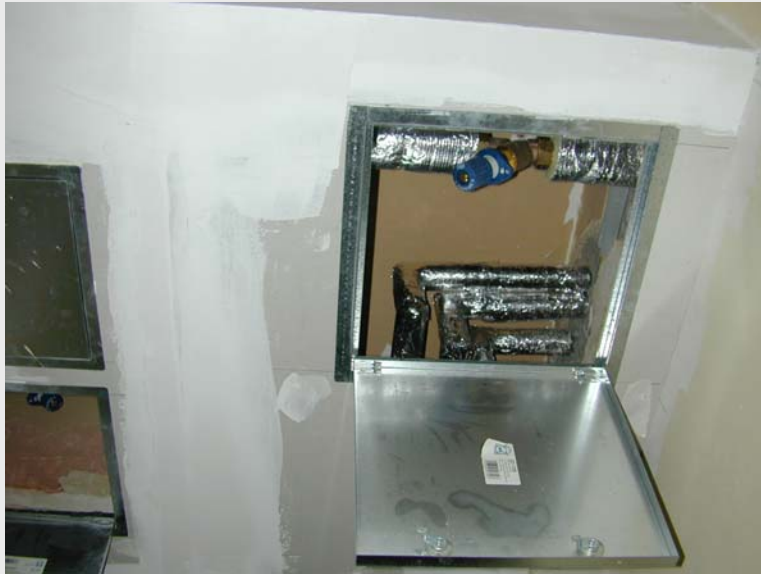
**Bild 21: Wärmeverteilungsleitungen in der abgehängten Decke des Erdgeschosses / Verlegung der vertikalen Steigstränge der Heizwärmeverteilung**

Vom Heizraum aus bringen Verteilleitungen die Heizwärme und Warmwasser direkt ins Erdgeschoss. Die horizontale Verteilung und Anbindung an mehrere Steigstränge erfolgt in der abgehängten Decke des Erdgeschosses (also innerhalb der thermischen Hülle). Dadurch können die Wärmeverluste reduziert werden. Die Steigstränge liegen im 1. bis 3. Obergeschoss jeweils vor der Außenwand (siehe Bild 21).

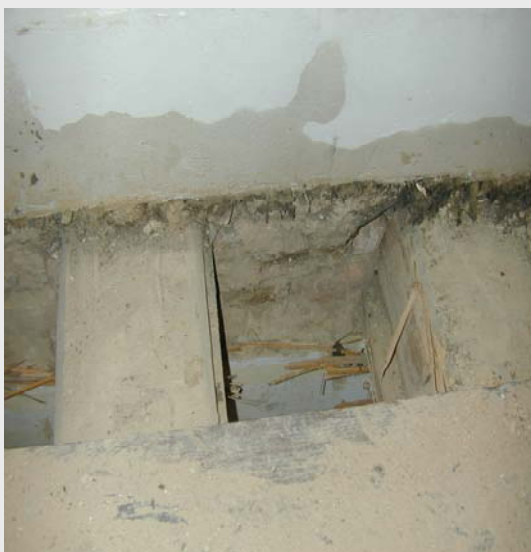
**Bild 25: Ansicht eines Balkenkopfes**

Es handelt sich hier um die Messstelle Nr. 1, in die später rechts und links des Balkens eine Wärmedämmung eingebracht wurde. Aus diesem Grund sind die Balkenzwischenräume rechts und links der Messstelle freigeräumt. Das Bild zeigt den Zustand vor der Anbringung der Innendämmung. Im Zwischenraum sind Reste der Schilfmatte, auf der der Deckenputz aufgebracht war, und der Wandverputz des darunter liegenden Raumes zu sehen.

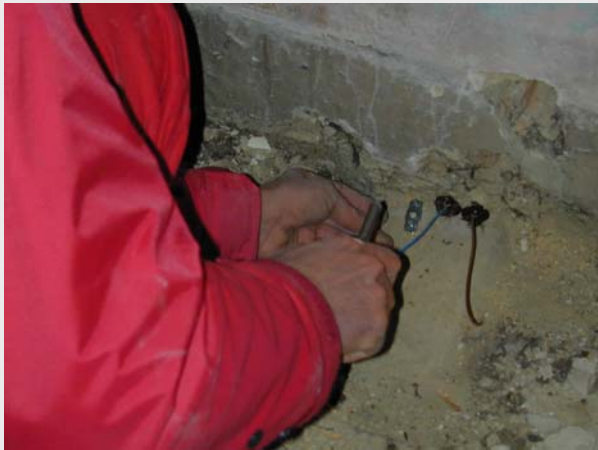
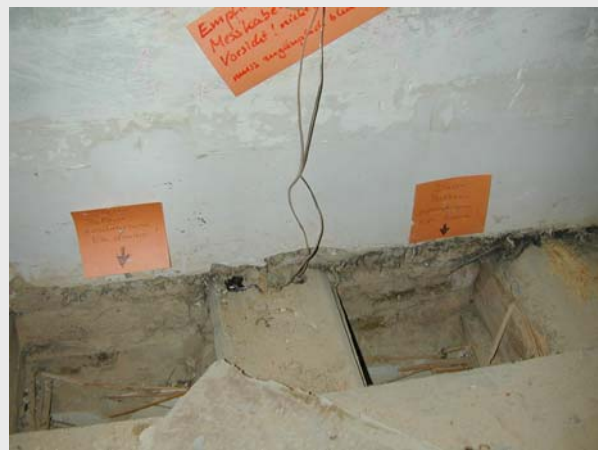
**Bild 32:** Linkes Bild: Vorbereitung einer Temperatursonde zur Installation neben einem bereits fertigen Sondenpaar zur Feuchtemessung (Messstelle 2 bzw. 6)  
 Rechtes Bild: Fertig installierte und abgedichtete Temperatursonde im Bohrloch (links) neben Sondenpaar zur Feuchtemessung (rechts) an Messstelle 1. Da die Installation der Messtechnik sich über mehrere Termine hinzog und an den Fortgang der Sanierungsmaßnahmen angepasst werden musste, wurden Schilder zur Information der Handwerker angebracht, die auf dem Photo ebenfalls erkennbar sind.

An den Messstellen Nr. 1, 2 und 6 wurde neben das Sondenpaar zur Feuchtemessung noch eine Sonde zur Temperaturmessung eingebracht. Dies ist notwendig, da die Messung der Holzfeuchte temperaturabhängig ist. Der Effekt ist zwar gering, kann aber nicht vernachlässigt werden: 5 K Temperaturunterschied z.B. ergeben rund 1 % Änderung des gemessenen Holzfeuchtwertes, bezogen auf 100 % Holzfeuchte. Die Temperaturmessung muss nicht an jedem Balken durchgeführt werden, da davon auszugehen ist, dass sich bei gleichen Temperaturbedingungen innen und außen gleiche Temperaturen im Balkenkopf einstellen. Daher wird die Temperatur in jeder Etage einmal gemessen (Messstellen 2 und 6). Bei Messstelle 1 ist allerdings aufgrund der besonderen Konstruktion (Dämmung im Balkenzwischenraum) eine separate Messung notwendig.

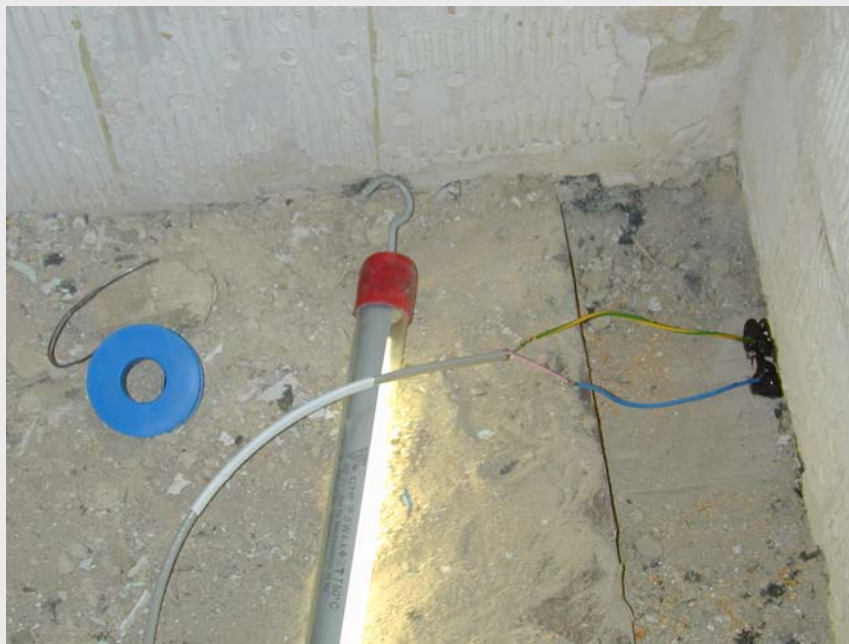
**Bild 33:** mit dem Messkabel verlötetes Sondenpaar zur Feuchtemessung (Messstelle 5)  
 Die beiden Kabel wurden später noch durch einen Schrumpfschlauch geschützt, welcher vorher über das Kabel gezogen wurde und hier links von der Lampe weiß sichtbar ist.

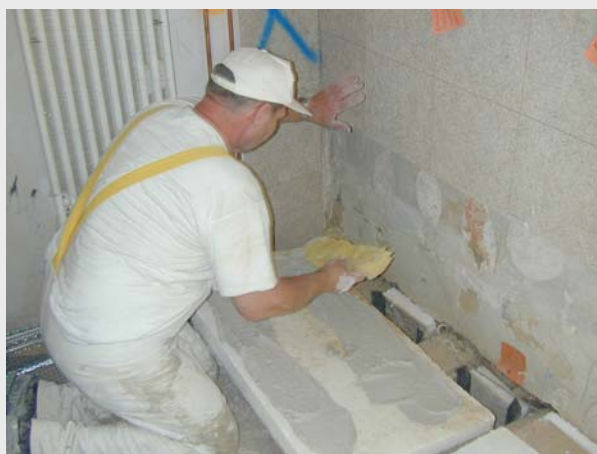
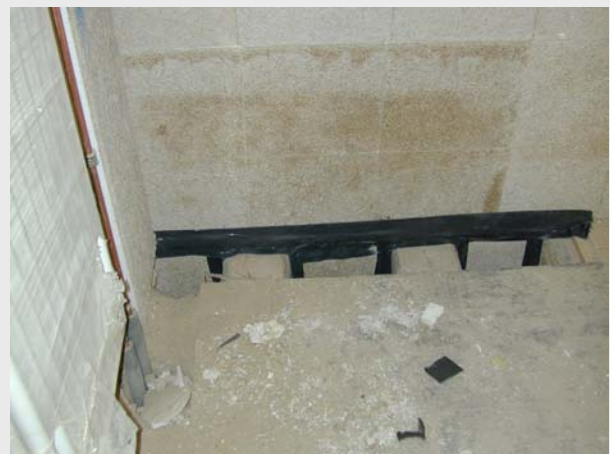
**Bild 36: linkes Bild: Zum Ausstopfen der waagerechten Fuge wurde die unterste Dämmplatte im Raum vorübergehend wieder entfernt.  
rechtes Bild: Gesamtsituation nach Abkleben der Fugen und Anschlüsse.**

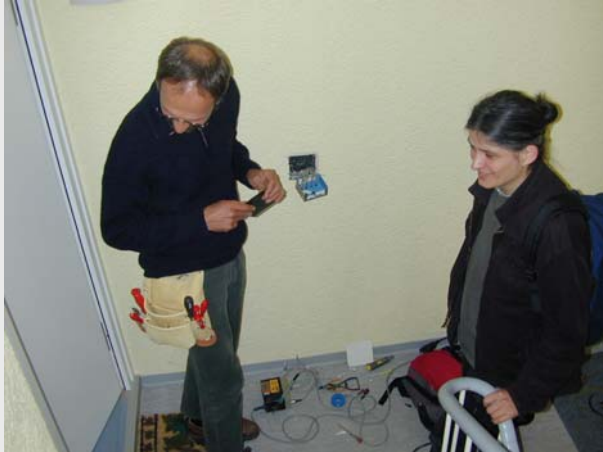
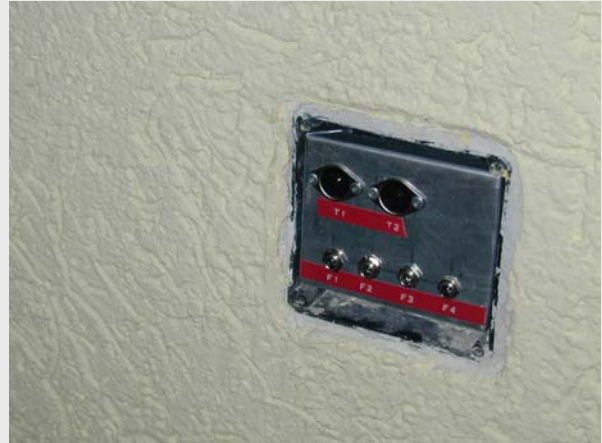
**Bild 37:** linkes Bild: Installation einer Messdose im Treppenhaus  
Rechtes Bild: Messdose im 3. Obergeschoss mit zwei Temperatur- und vier Feuchtemessstellen; die Dose ist sonst durch eine Abdeckung verschlossen

Im Treppenhaus befindet sich im 2. und 3. Obergeschoss jeweils eine Dose, in der die Messkabel der jeweiligen Etage zusammenlaufen und über Buchsen an ein tragbares Feuchtemessgerät angeschlossen werden können.

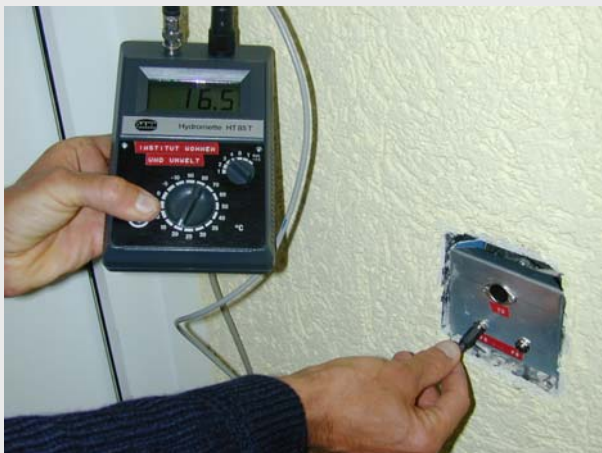
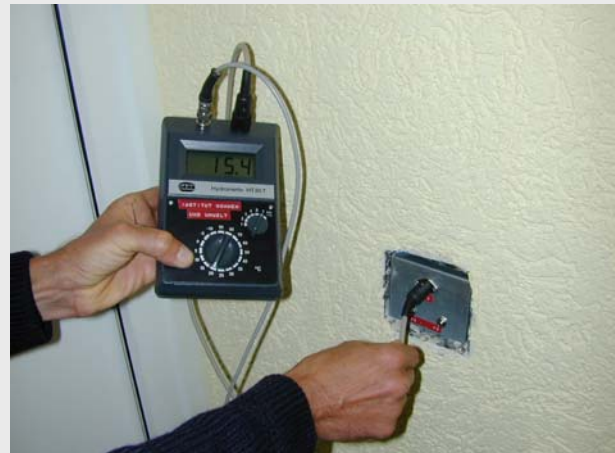
**Bild 38:** Probemessungen für Feuchte (links) und Temperatur (rechts)
