49. Arbeitskreis Energieberatung „Nullemission, Nullenergie, Plusenergie – Häuser für morgen“ am  
07.03.2013, Darmstadt

# Modernisierung Null-Emissions- Wohnanlage Rotlintstraße in Frankfurt

Konzept, Umsetzung, Ergebnisse

Marc Großklos, Institut Wohnen und Umwelt GmbH (IWU)

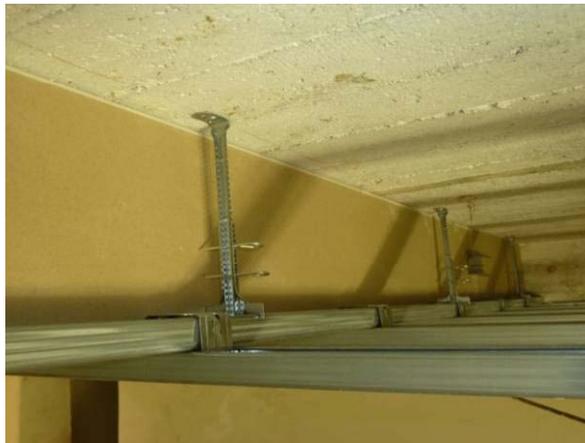
## 26 cm Dämmung unter der Kellerdecke mit Zelluloseflocken

Abhängung unter der Kellerdecke befestigen

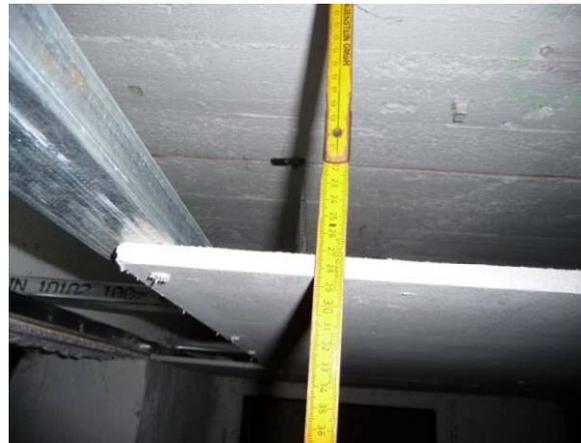
Verkleidung mit Gipsfaserplatten, so dass ein Hohlraum von 26 cm entsteht, der mit Zelluloseflocken ausgeblasen wird

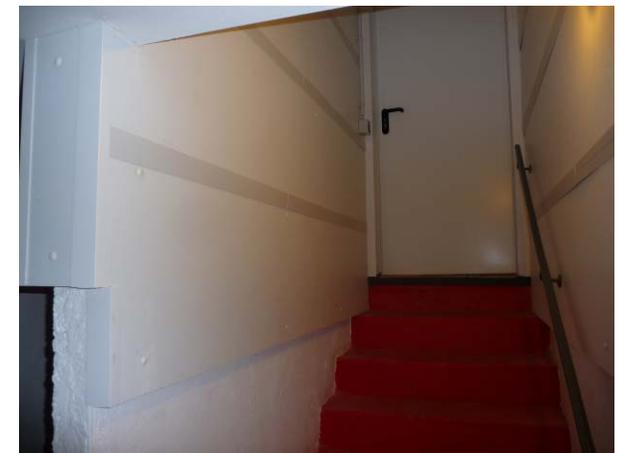
Dämmung Abgang Kellertreppe und der Unterseite der Treppe zum EG mit PU-Platten (4/8 cm)

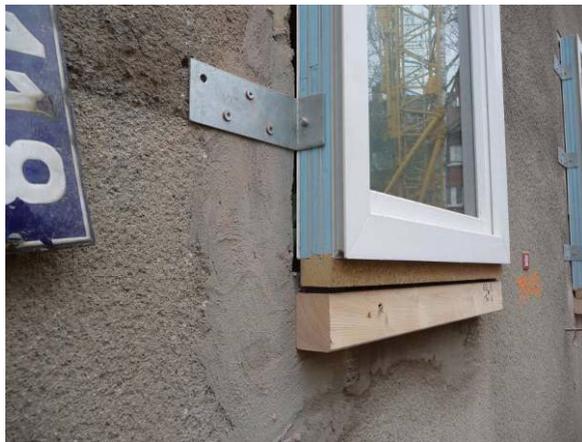
Montage der Passivhaus-Fenster vor die Bestandswand mit thermischer Trennung an der Fensterbank durch Purenit (zw. Fenster und Setzholz)

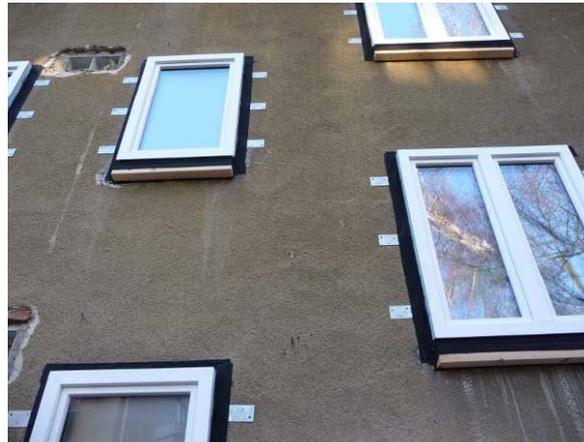
Abdichtung der Fenster auf den Außenputz der Bestandswand

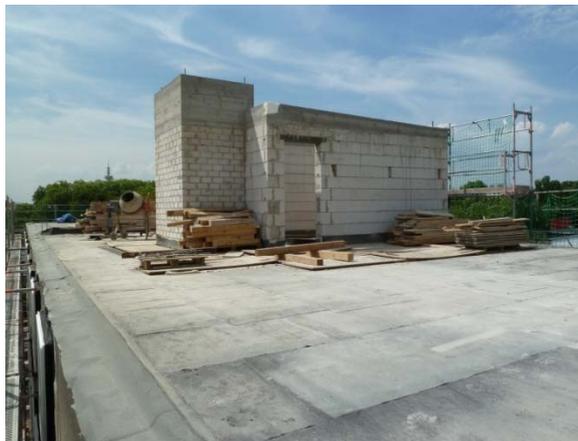
Abdichtung oberste  
Geschossdecke und  
Erweiterung Treppenhaus  
und Fahrstuhlschacht

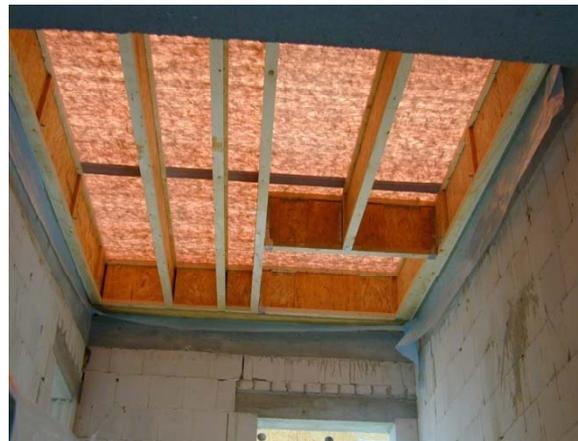
Treppenhaus mit  
Konstruktion des Daches aus  
TJI-Trägern, bevor sie mit  
einer OSB-Platte geschlossen  
und mit 40 cm Zellulose  
ausgeblasen wurde

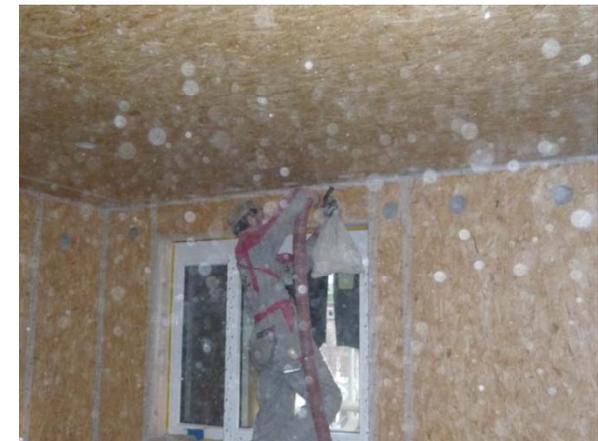
Ausblasen der  
Wandelemente im  
Dachgeschoss

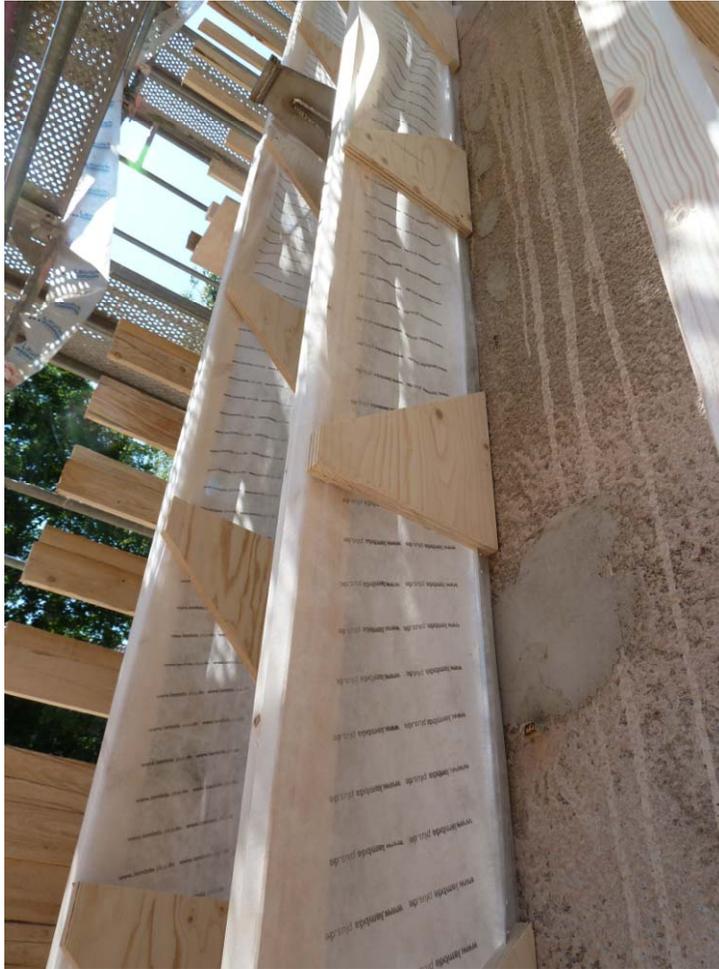
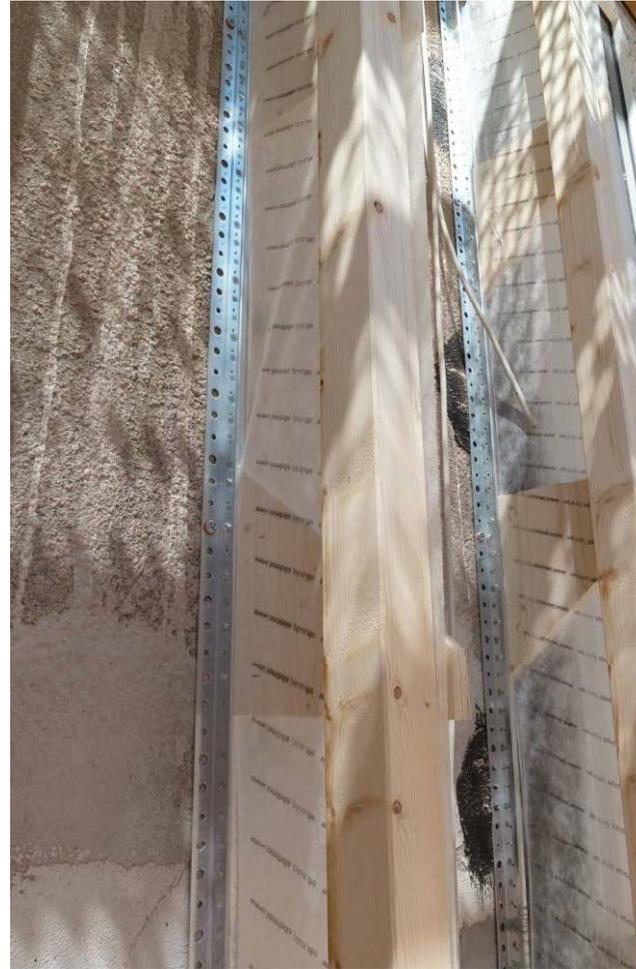
Befestigung von Metallschienen mit Schichtholzkonsolen (27 cm) an der Bestandswand

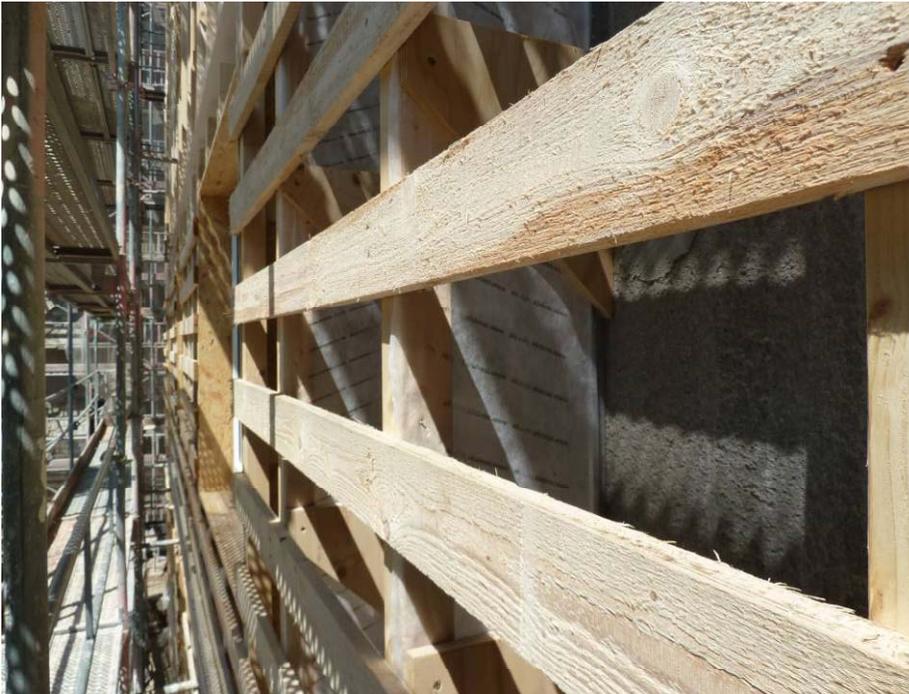
Eine Sparschalung bildet den Untergrund für die Putzträgerplatten

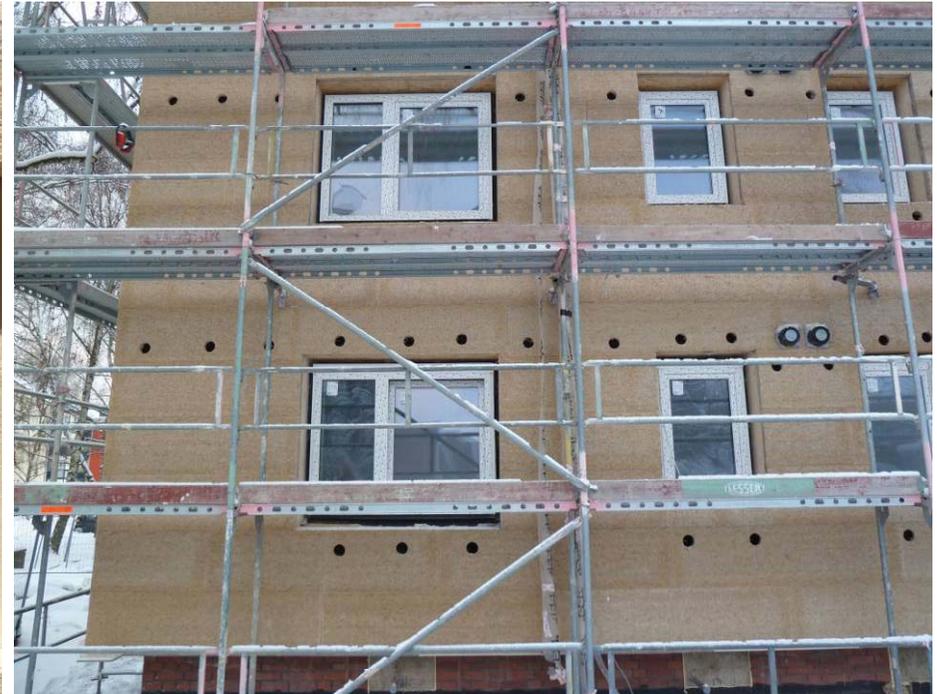
Auf die Sparschalung werden magnesitgebundene Holzwoleplatten (3,5 cm dick) als Putzträger montiert. Durch die Bohrungen werden die Gefache mit Zellulose ausgeblasen

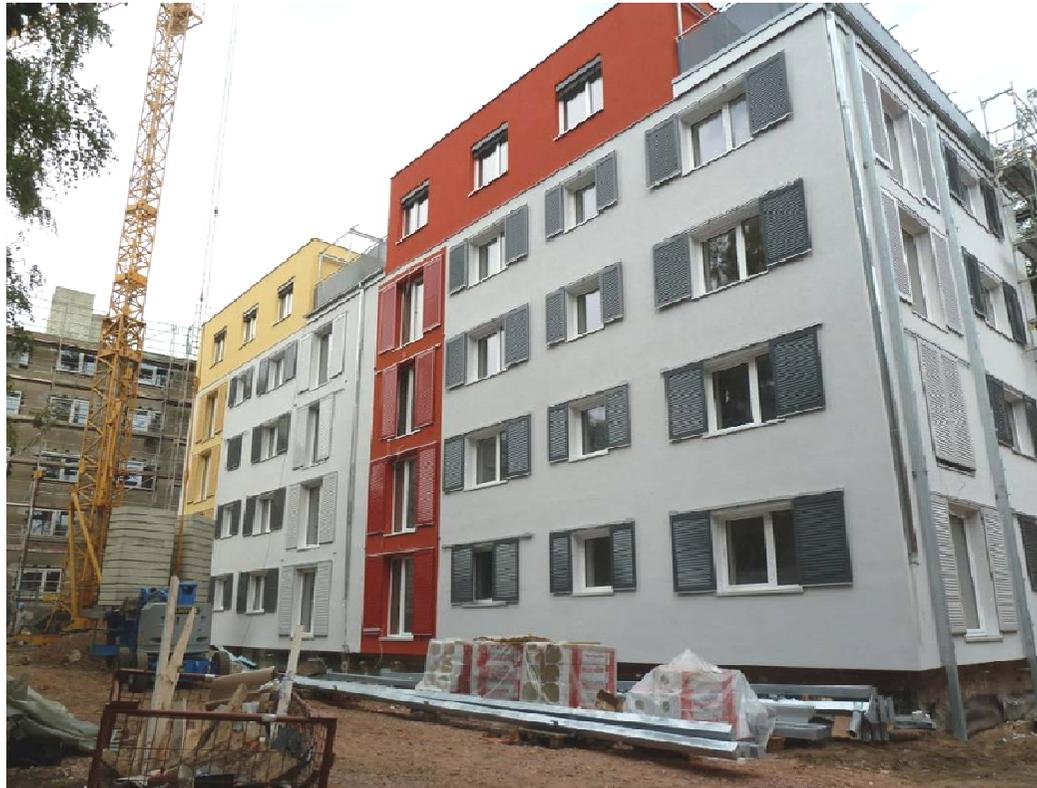
Fassadenansicht vor Montage der vorgestellten, thermisch getrennten Balkone

- ▶ U-Wert der Fassade:  $0,13 \text{ W}/(\text{m}^2\text{K})$
- ▶ Gesamtdicke der Fassade: 34 cm

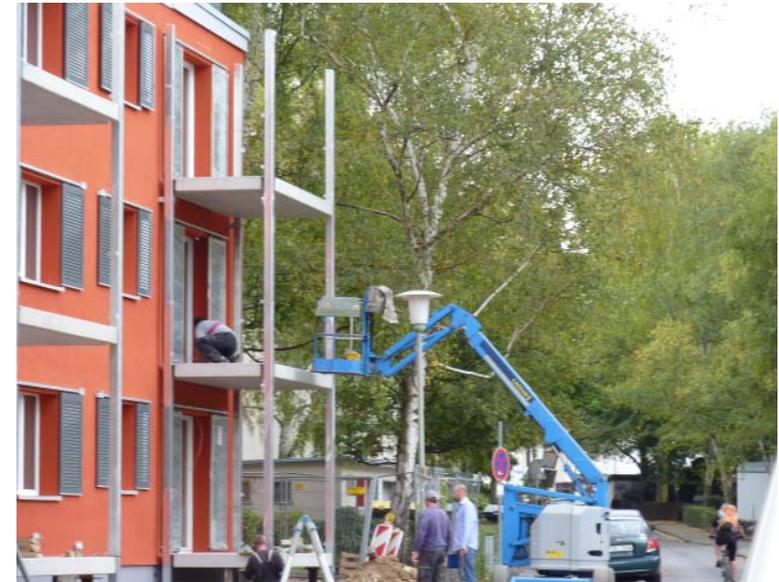
Montage der Balkone

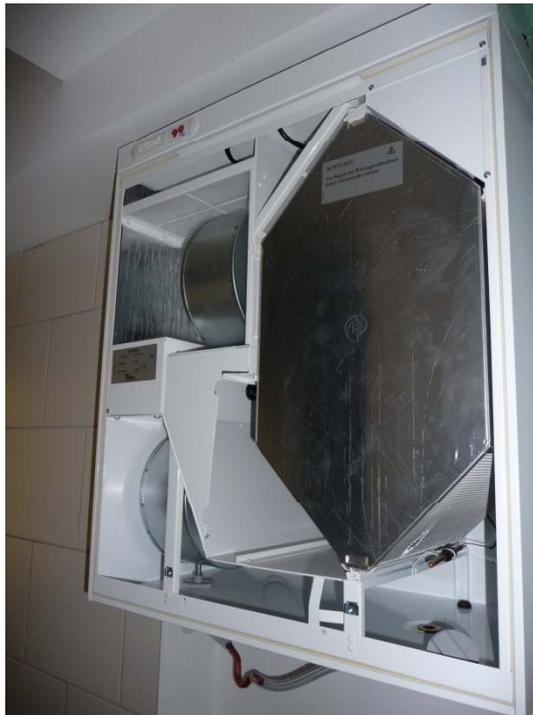
Lüftungsgerät mit  
Wärmerückgewinnung im  
Badezimmer

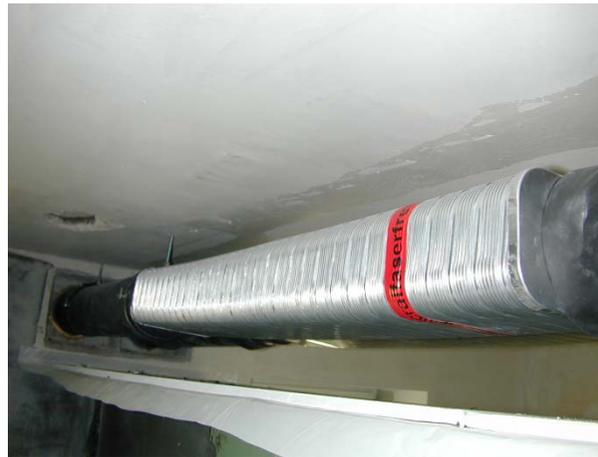
Verlegung der Frisch/Fortluft in  
einem gedämmten Schacht unter  
der Decke im Bad; Luftverteilung  
im Bereich einer abgehängten  
Decke im Flur

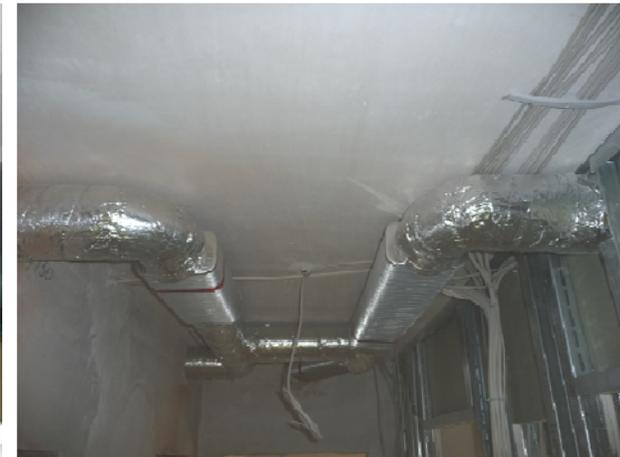
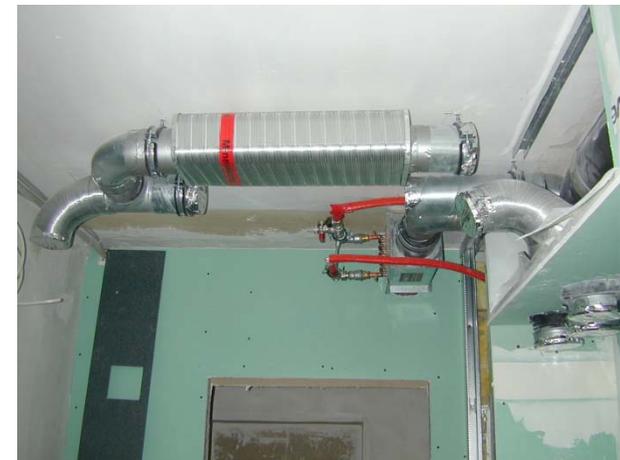
Verteilung im Bad mit  
Nachheizregister

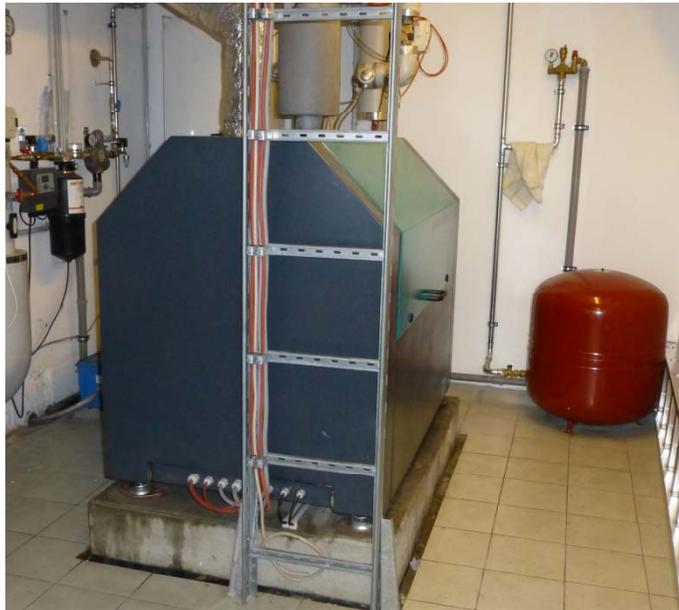
Rapsöl-BHKW  
11 kW<sub>el</sub> / 22 kW<sub>th</sub>

- ▶ Probleme bezüglich Schallschutz wurde durch eine veränderte Befestigung des Abgaskamins beseitigt
- ▶ Zuverlässigkeit des BHKW verbesserungsfähig
- ▶ Starke Rußentwicklung des BHKW beim Start wurde durch Nachrüstung eines Rußfilters (aus Bereich Gabelstapler) beseitigt

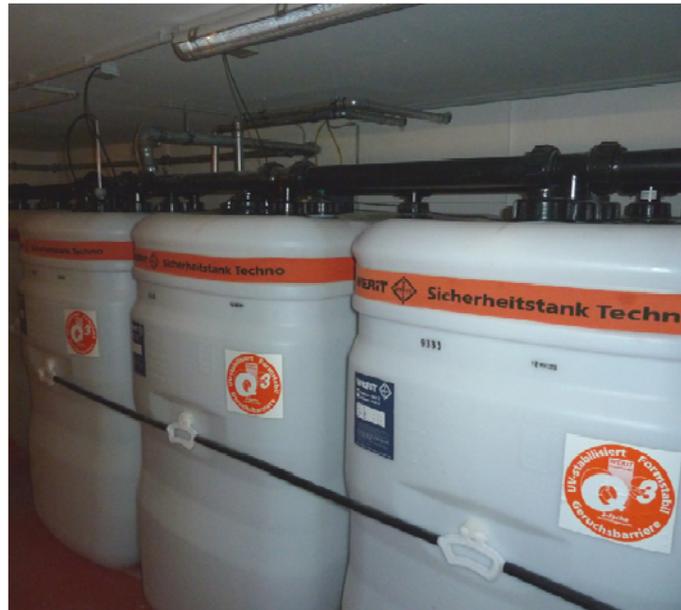
Rapsöllagerung im Keller  
16.000 Liter

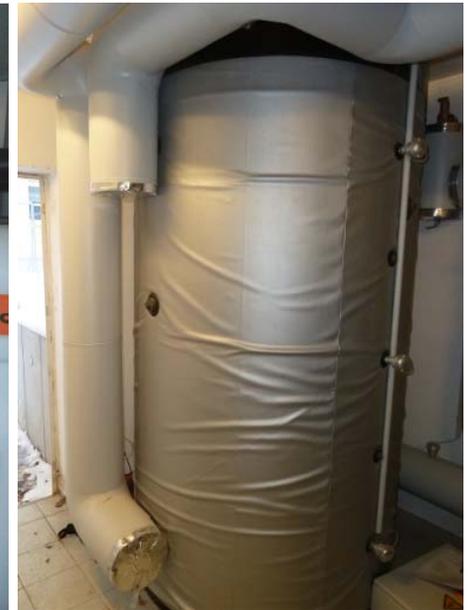
Pufferspeicher  
(2000 L)
