Wissenschaftliche Begleitung der Sanierung Rotlintstraße 116-128 in Frankfurt a. M.

Teilbericht

Dokumentation der Bauphase

Autor: Marc Großklos

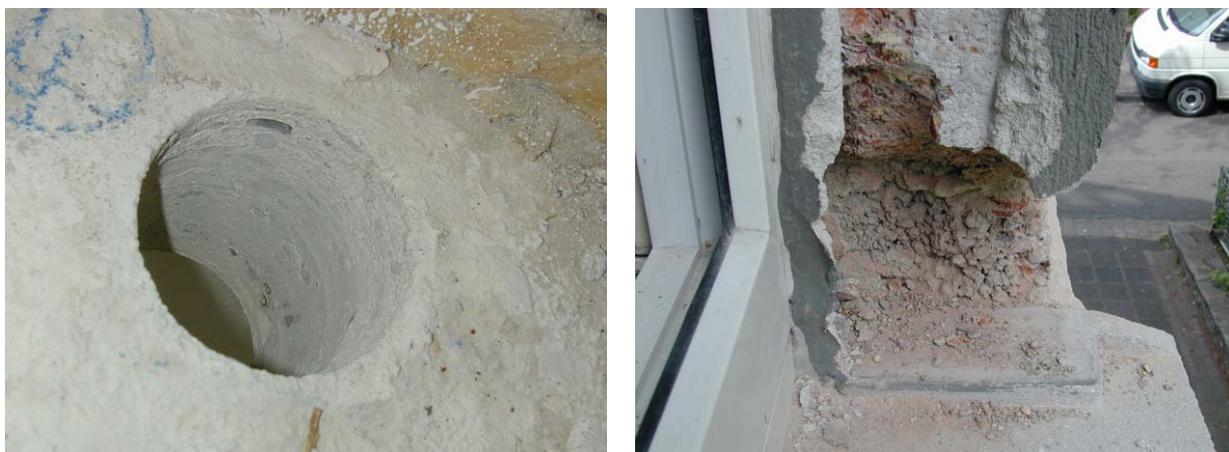
Im Vorfeld der Modernisierungsplanung wurde eine Reihe von Untersuchungen durchgeführt, um Basisdaten für die Planung zu erhalten. So wurden an der Decke zum Keller, zwischen den Geschossen und zum Dachgeschoss Kernbohrungen durchgeführt, um Informationen über deren Aufbau und die Tragfähigkeit zu gewinnen (Abb. 3.1-1 links). Weiterhin wurde exemplarisch Mauerwerk frei gelegt, um dessen genaue Zusammensetzung zu untersuchen und entnommene Steine auf ihre Festigkeit überprüfen zu können (Abb. 3.1-1 rechts). Für die spätere Befestigung der Fassadedämmung wurden Dübelauszugsversuche in den Außenwänden unternommen, um deren Tragfähigkeit bestimmen zu können. Die schalltechnischen Eigenschaften der geplanten Fußbodenaufbauten wurden mit Messungen mit einem Hammerwerk überprüft. Schließlich wurde der Baugrund um die Häuser und dessen Tragfähigkeit untersucht, um Eingangsdaten für die statischen Bemessungen zu erhalten und um grundlegende statische Probleme an den Gebäuden auszuschließen zu können.

Abb. 3.1-1: Voruntersuchungen: Kernbohrung zur Ermittlung des exakten Aufbaus der Decke (links) und Freilegen Mauerwerks im Bereich der Fenster (rechts)

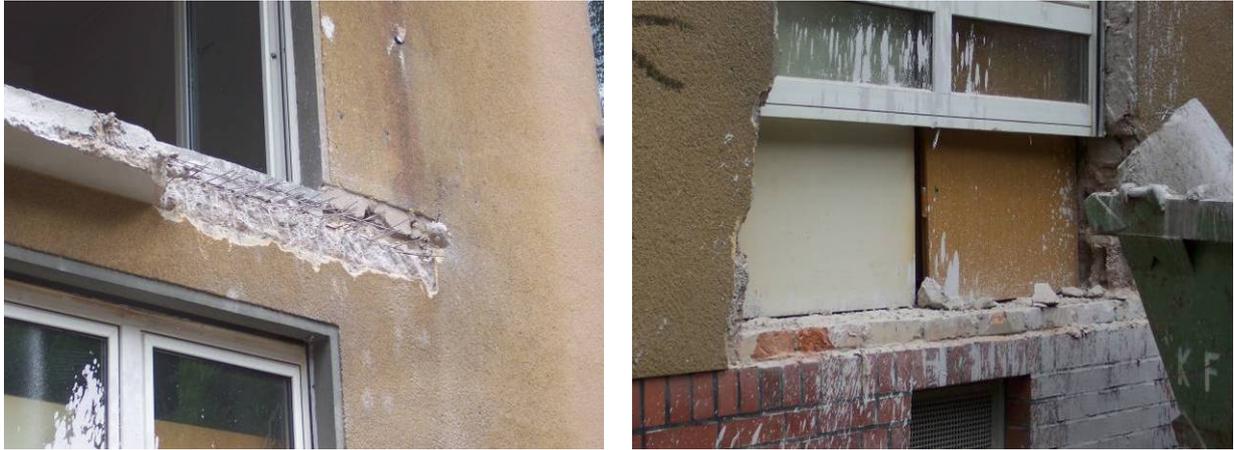
Die Gebäude in der Rotlintstraße waren während ihrer Modernisierung nicht bewohnt, da den Mietern von der ABG Frankfurt Holding alternative Wohnungen angeboten worden waren. Somit konnten die Gebäude einer umfassenden Modernisierung unterzogen werden. Dazu gehörte der Abbruch der alten Balkone (Abb. 3.1-2 links), die nicht nur klein sondern auch stark sanierungsbedürftig waren. Da einige Räume in ihrer Nutzung geändert wurden, wurden teilweise die vorhandenen Brüstungen an den Fenstern entfernt (Abb. 3.1-2 rechts).

Abb. 3.1-2: Abbruch der Bestandsbalkone und von Fensterbrüstungen

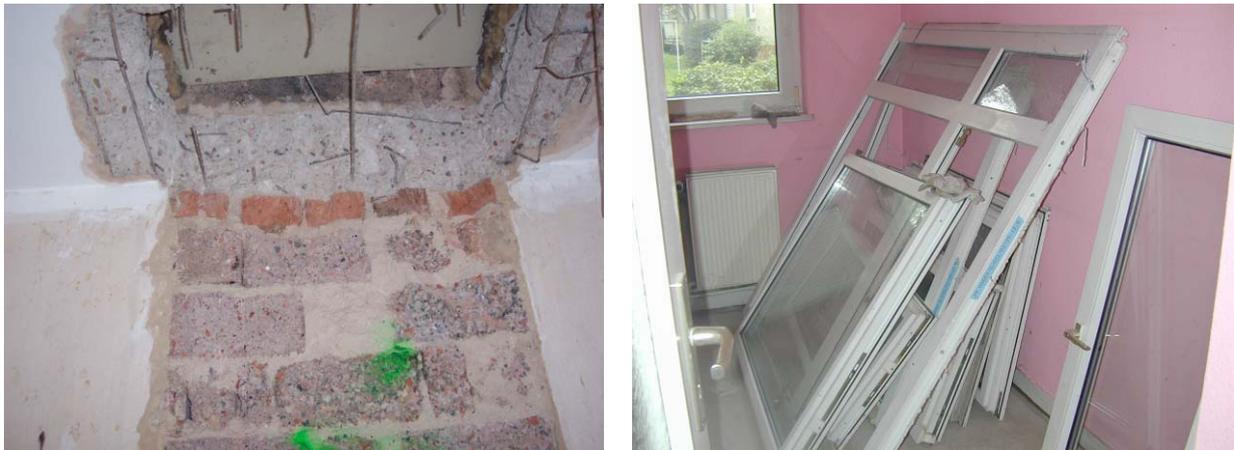
Im Innern wurden alle alten Kamine abgebrochen (Abb. 3.1-3 links). Dieser Raum wurde teilweise für die Verlegung der neuen Steigstränge von Trinkwasser, Abwasser, Heizung und Elektroversorgung verwendet.

Abb. 3.1-3: Abriss der alten Kaminschächte und Demontage der Fenster

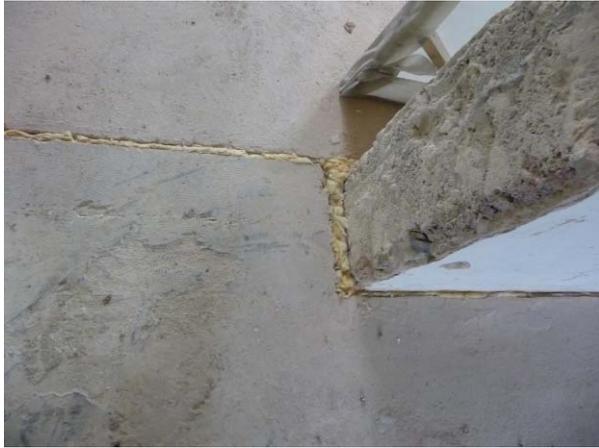
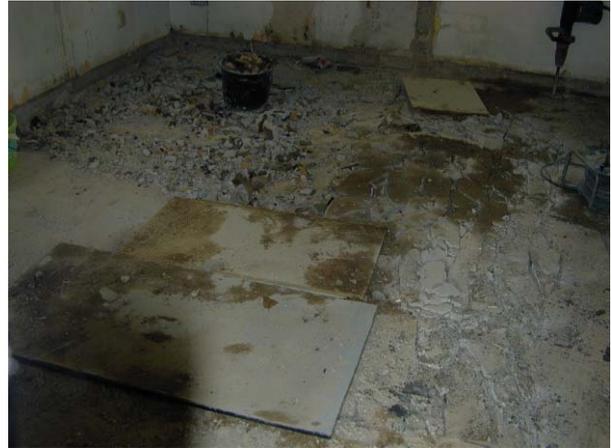
Im Zuge der Modernisierung sollte auch der Schallschutz der Wohnungen verbessert werden. Im Haus Rotlintstraße 116 wurde aus diesem Grund der Estrich entlang aller Wände aufgemeißelt und mit Mineralfaserdämmung ausgestopft (Abb. 3.1-4 links). Da der Aufwand für diese Maßnahme jedoch sehr hoch war, die Verbesserung beim Schallschutz aber nicht überzeugte, wurde in allen weiteren Häusern der Estrich komplett entfernt und mit Trittschalldämmung und Schutz vor Körperschallübertragung an den Übergängen zu den Wänden erneuert, um einen zeitgemäßem Standard zu erreichen (Abb. 3.1-4 rechts).

Abb. 3.1-4: Schalltechnische Entkopplung des Estrichs im ersten Gebäude, Demontage des Estrichs in den weiteren Gebäuden

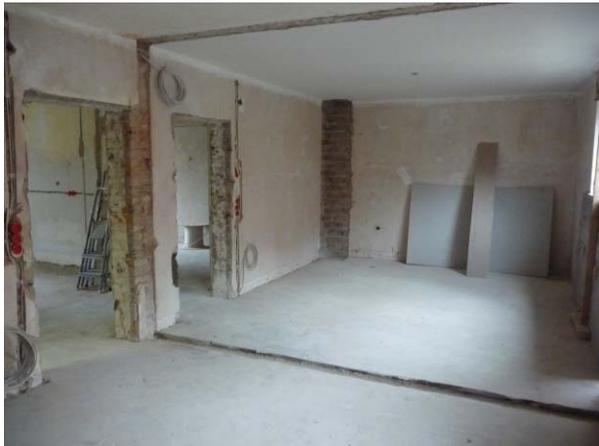
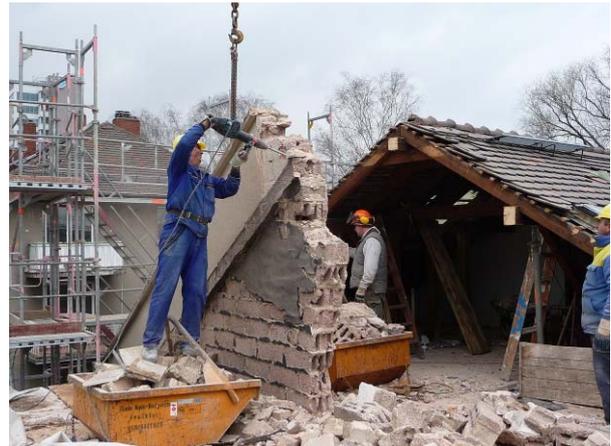
Zwischen Küche und Badezimmer sowie bei einzelnen anderen Räumen wurden nicht tragende Wände entfernt, um den Zuschnitt der Wohnungen an heutige Anforderungen anzupassen (Abb. 3.1-5 links). Weiterhin wurden die alten Dächer sowie die Haustrennwände komplett entfernt, um das neue Staffelgeschoss aufsetzen zu können (Abb. 3.1-5 rechts).

Abb. 3.1-5: Abbruch von nicht tragenden Innenwänden (links) und des Daches (rechts)

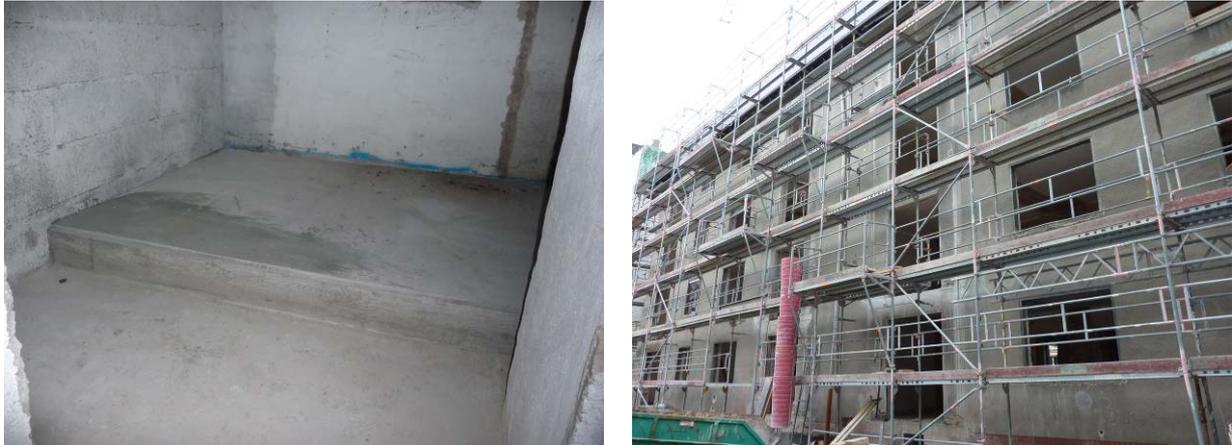
Durch den Abbruch der Dächer und das Aufsetzen der neuen Staffelgeschosse änderte sich die Lastverteilung im Gebäude. In der Anfangsphase war überlegt worden, ob die Fundamente aus diesem Grund ertüchtigt werden müssten. Letztendlich wurden die Fundamente nicht frei gelegt, sondern im Keller wurde auf einer Seite des Gebäudes eine ca. 12 cm dicke Platte auf den vorhandenen Fußboden aufbetoniert, um die Lastveränderungen zu kompensieren und einen Grundbruch zu verhindern (Abb. 3.1-6 links).

Abb. 3.1-6: Fundamentertüchtigung im Keller mit aufbetonierter Platte (links) und Ansicht des zweiten Bauabschnitts (rechts)

Abb. 3.1-6 rechts zeigt die Westansicht des zweiten Bauabschnitts nach Abschluss der Abbrucharbeiten.

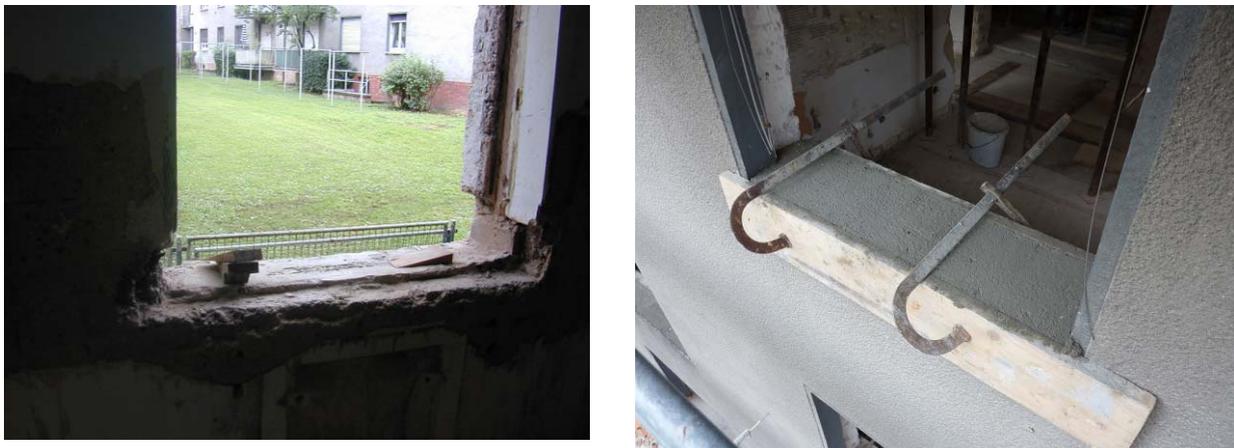
Alle Bestandsfenster wurden komplett demontiert und die alten Fensterbänke abgebrochen (Abb. 3.1-7 links). Dadurch war im unteren Bereich des Fensterausschnitts unebenes Rohmauerwerk vorhanden, das in einer einfachen Schalung mit Beton gefüllt wurde, um einen ebenen Abschluss der Brüstung zu erhalten (Abb. 3.1-7 rechts).

Abb. 3.1-7: Demontage Bestandsfenster und Herstellen eines ebenen Anschlusses im Bereich der Brüstung

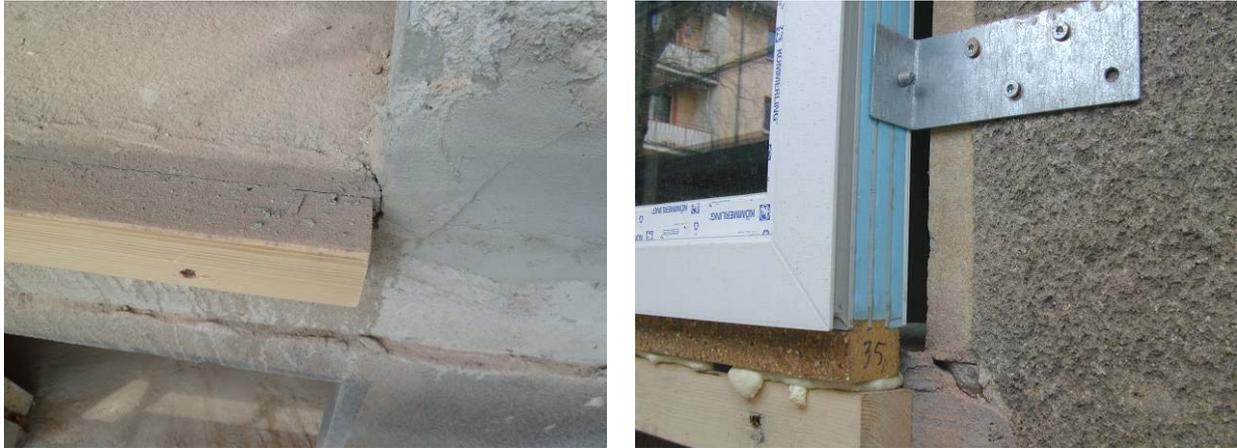
Anschließend wurde unter dem zukünftigen Fensterbank-Anschluss ein Kantholz befestigt (Setzholz), das für eine einfache Montage der Fenster sinnvoll ist (Abb. 3.1-8 links). Die Passivhausfenster wurden dann mit Metallwinkeln von außen vor die Rohbauöffnung geschraubt, wobei zwischen Setzholz und Fensterrahmen noch ein Purenit-Streifen zur thermischen Entkopplung des Fensterbankanschlusses eingefügt wurde (Abb. 3.1-8 rechts).

Abb. 3.1-8: Setzholz unter dem Fenster (links) und Montage der Fenster von außen vor die Fassade mit Purenit-Streifen zur thermischen Entkopplung der Fensterbank (rechts)

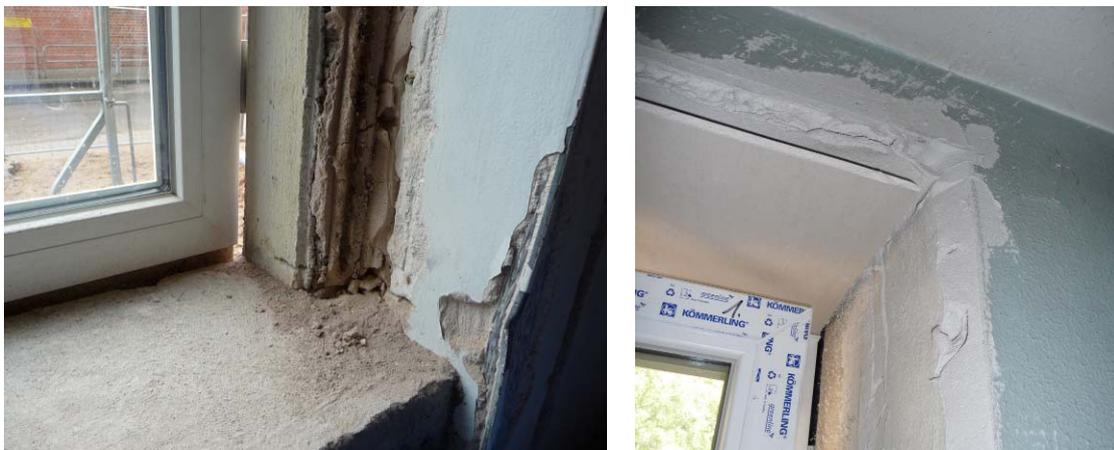
Auf der Innenseite des Fensters wurde die Innenlaibung mit Gipskarton-Platten verkleidet (Abb. 3.1-9 rechts), wobei es wichtig war, dass der Gips zur Befestigung der Platten in dem Bereich, in dem das alte Fenster befestigt war (Abb. 3.1-9 links), das Rohmauerwerk gut ausfüllt, da an dieser Stelle die luftdichte Ebene vom Innenputz auf den Außenputz springt. Im Erdgeschoss waren ursprünglich Rollladenkästen vorhanden, die mit Dämmung ausgefüllt und anschließend ebenfalls mit Gipskarton-Platten verschlossen wurden.

Abb. 3.1-9: Fensterlaibung von Innen, bevor innere und äußere Abdichtungen vorgenommen wurden (links) und Füllen der Lücke der alten Fenster mit Gips (rechts)

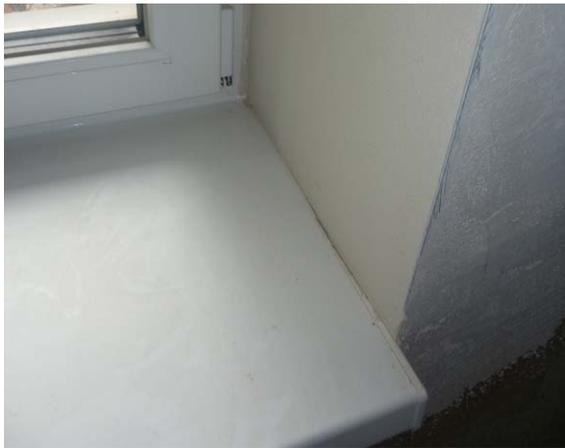
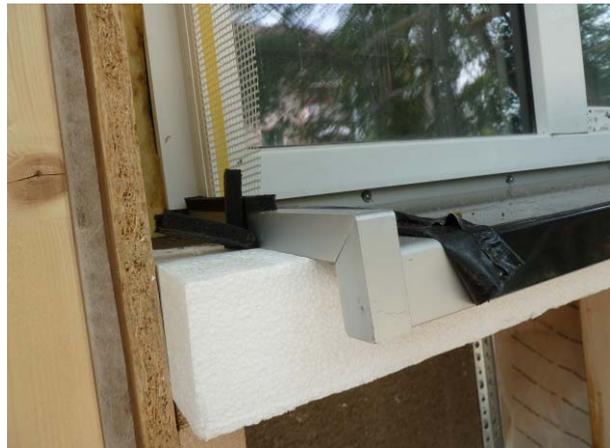
Schließlich wurde innen die neue Fensterbank montiert (Abb. 3.1-10 links). Außen sitzt die Fensterbank auf einem Dämmklotz aus Polystyrol auf, befestigt ist sie mit Schrauben im Purenit-Streifen unterhalb des Fensters (Abb. 3.1-10 rechts).

Abb. 3.1-10: Fensterbankanschluss innen und außen

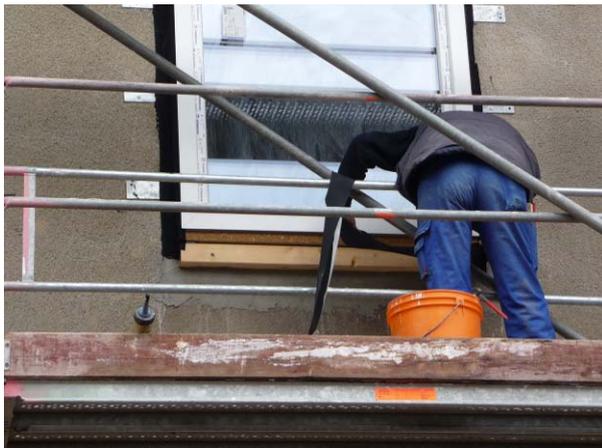
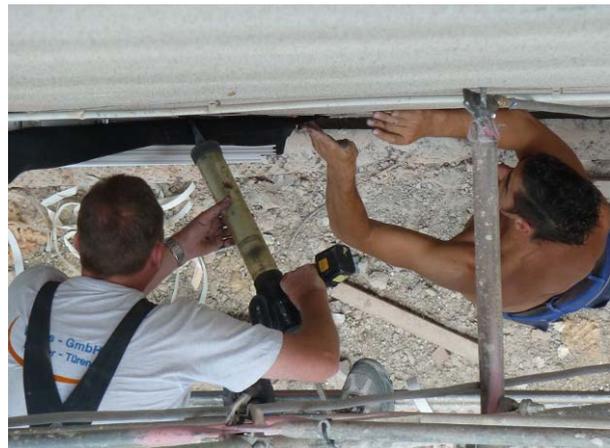
Besonders wichtig war das Herstellen eines luftdichten Anschlusses der Fenster an die luftdichte Ebene des Gebäudes. Dazu wurden die Fenster außen mit einem robusten, dauerelastischen Butylband auf die alte Bestandaubung bzw. den neuen Glattnstrich angedichtet (Abb. 3.1-11 links). Zur besseren Haltbarkeit der Verklebung wurde zusätzlich Kartuschen-Kleber eingesetzt, besonders in den Ecken, in denen das Band umgeschlagen werden musste (Abb. 3.1-11 rechts).

Abb. 3.1-11: Abdichtung der Fenster mit Butylbändern und Nacharbeiten in den Ecken

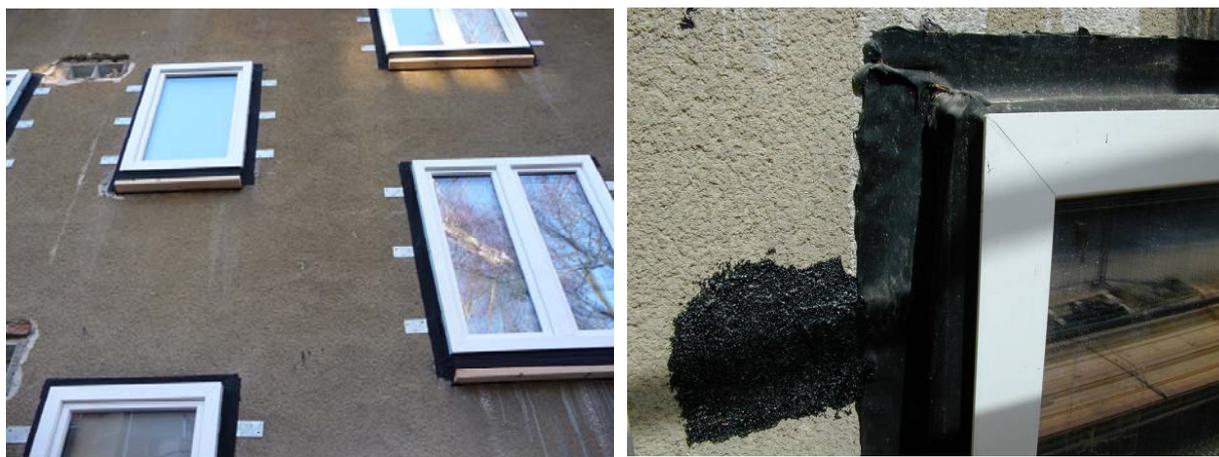
Das Setzholz blieb aus Feuchteschutzgründen teilweise von der Abdichtung ausgespart (Abb. 3.1-12 links) und wurde nur von innen abgedichtet. Weiterhin wurden die Metallwinkel, mit denen die Fenster an die Wand geschraubt wurden, mit Dichtmasse überstrichen, damit es keine Hinterströmung der Abdichtung in diesem Bereich geben kann (Abb. 3.1-12 rechts).

Abb. 3.1-12: Ansichten der eingebauten, abgedichteten Fenster, rechts inklusive Abdichtung der Befestigungswinkel

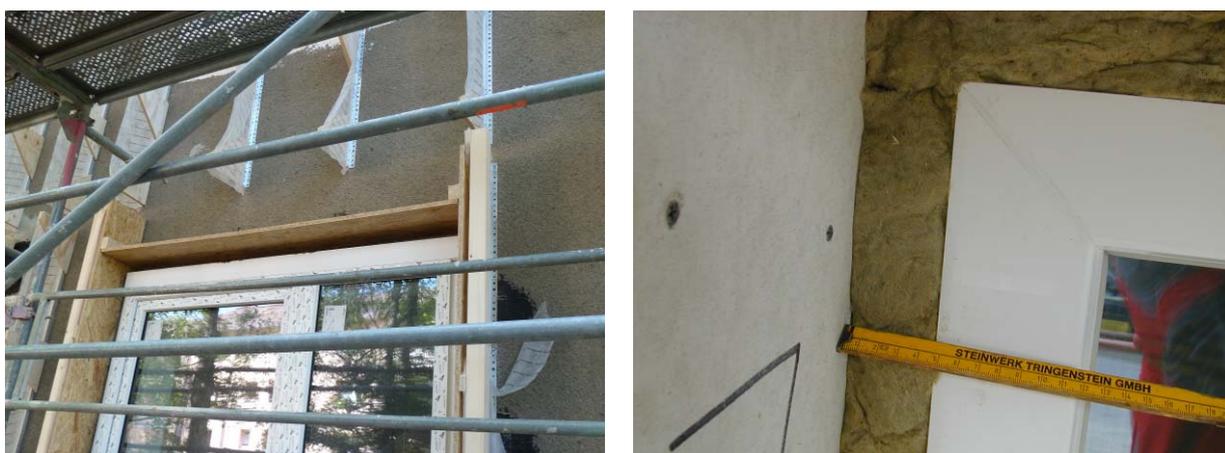
Um die Fenster herum wurde, wie in den Kapiteln 3.1.4 bzw. 3.1.5 gezeigt wird, bei beiden Fassadenkonstruktionen ein Kasten hergestellt, um die Gefache an dieser Stelle aussparen zu können (Abb. 3.1-13 links). Auf der Fensterseite wurde der Kasten aus Brandschutzgründen mit Gipsfaserplatten verkleidet. Zwischen Kasten und Fenster verblieb ein Zwischenraum von 5 - 6 cm, um den Fensteranschluss thermisch etwas von der senkrechten OSB-Platte und der Gipsfaserplatte zu entkoppeln (Abb. 3.1-13 rechts). Dieser wurde mit Mineralwolle ausgestopft. Anschließend wurde ein Dämmstreifen aus Mineralfaser aufgesetzt und der Fensterrahmen bis auf ca. 2,5 cm komplett überdämmt (Abb. 3.1-14 rechts).

Abb. 3.1-13: Einbindung der Fenster in die Fassadendämmung (links), Bepanung der Fensterumrandung mit Gipsfaserplatten und Ausfüllen der Fugen mit Mineralfaser (rechts)

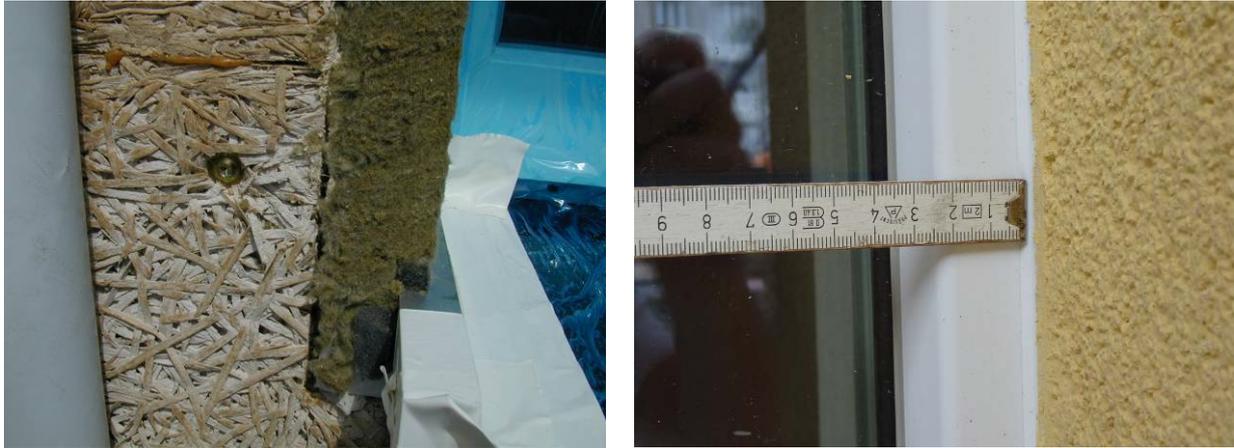
Abb. 3.1-14: Mineralfaserstreifen zur Überdämmung der Fensterlaibung (links), verbleibender, nicht überdämmter Fensterrahmen (rechts)

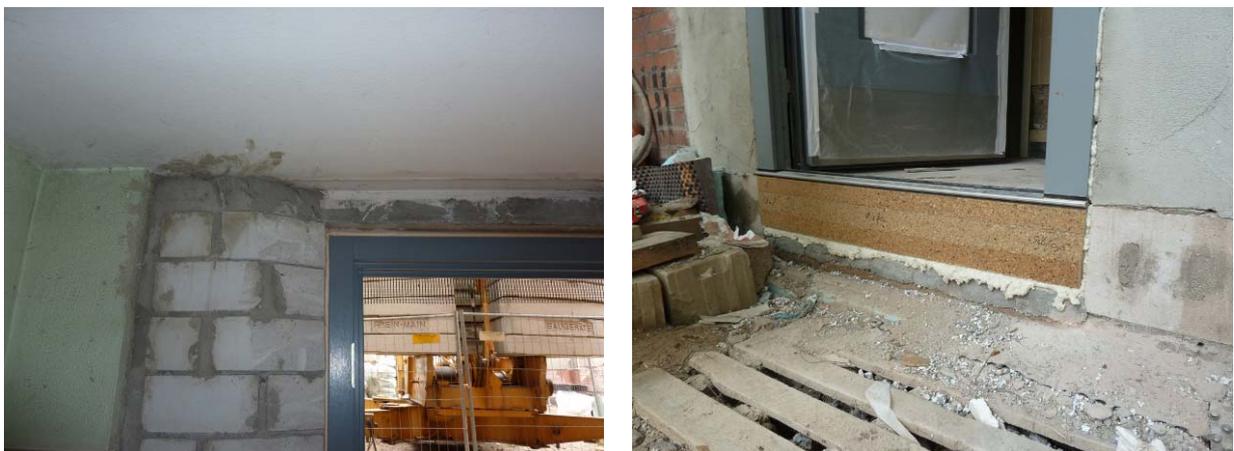
Die alten Haustüren besaßen seitlich neben der Tür noch eine Briefkastenanlage aus Metall, die als Einsatz in ein feststehendes Holzelement eingebaut war. Diese Konstruktion war sowohl thermisch als auch aus Gründen der Luftdichtheit der Gebäudehülle nicht mehr sinnvoll, so dass im Rahmen der Modernisierungsarbeiten Haustür und Briefkastenanlage getrennt wurden. Dazu wurde die Öffnung durch Abmauerung auf die Breite der neuen Tür reduziert (Abb. 3.1-15 links).

Abb. 3.1-15: Abmauerung des Hauseingangs (links), Purenit-Streifen unter der Haustür zur thermischen Entkopplung des Anschlusses (rechts)

Am unteren Anschluss der Haustür zum Eingangspodest wurde eine Aussparung für einen 6 cm tiefen Streifen aus schlecht wärmeleitendem, aber druckfestem Purenit hergestellt und die neue Passivhaus-geeignete Haustür eingebaut (Abb. 3.1-15 rechts). Ein Detail der Türschwelle vor der Montage ist in Abb. 3.1-16 links zu sehen. Die umlaufende Fuge wurde mit Ortschaum ausgefüllt und anschließend der Innenputz zur Abdichtung der Tür aufgebracht. Die fertige Eingangssituation ist in Abb. 3.1-16 rechts zu sehen, wobei das Vordach in der Aufnahme noch nicht vorhanden ist. Im zweiten und dritten Bauabschnitt wurden die Briefkasten-/Klingelanlagen frei am Zugangsweg zur Haustür aufgestellt.

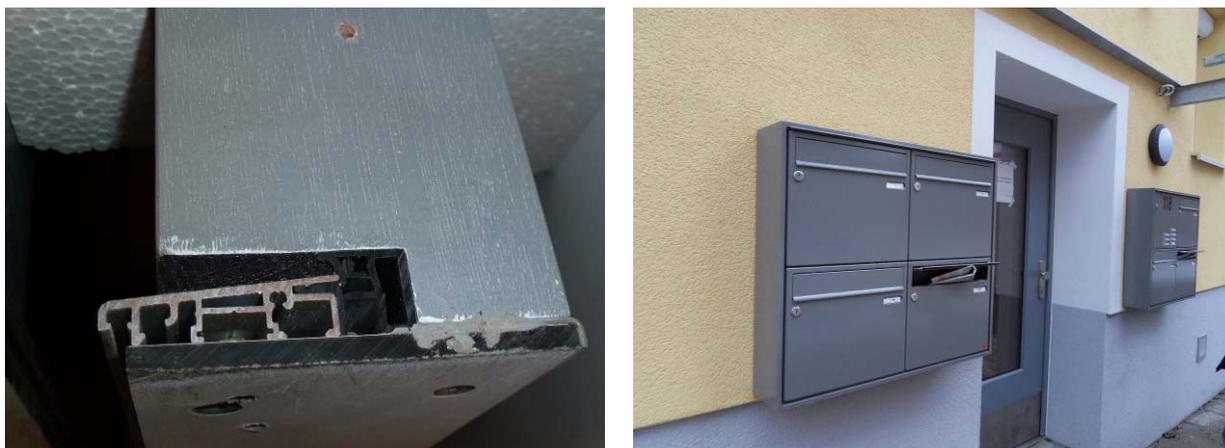
Abb. 3.1-16: Detailansicht der Schwelle der Haustür vor Montage (links) und Eingangssituation im ersten Bauabschnitt (rechts)

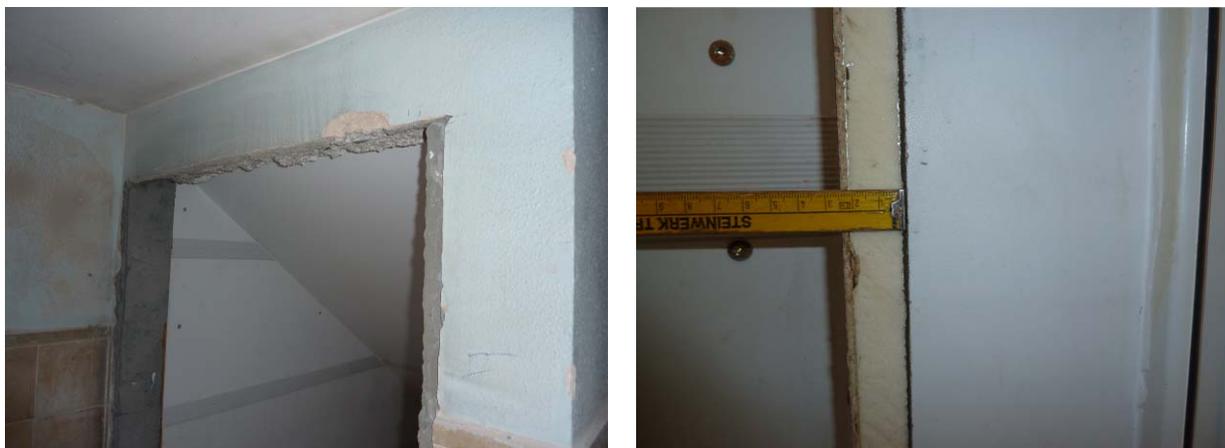
Die Türen zwischen Eingangspodest im Treppenhaus und dem Kellerabgang stellen die Schnittstelle zwischen temperiertem Gebäudevolumen und unbeheiztem Keller dar und sind gleichzeitig Teil der luftdichten Hülle. Aus diesem Grund wurden thermisch verbesserte Stahltüren mit einem U-Wert von ca. $1,1 \text{ W}/(\text{m}^2\text{K})$ eingesetzt. Zusätzlich besitzen die Türen zur Verbesserung der Luftdichtheit sich absenkende Dichtungen in der Schwelle. Die Laibung der Tür zum Keller wurde mit 2 cm dicken PU-Platten gedämmt, um die Wärmebrücke an dieser Stelle zu vermindern (Abb. 3.1-17).

Abb. 3.1-17: Glattstrich nach Demontage der alten Kellertür (links), Dämmung der kleinen Türleibung mit 2 cm PU-Platten

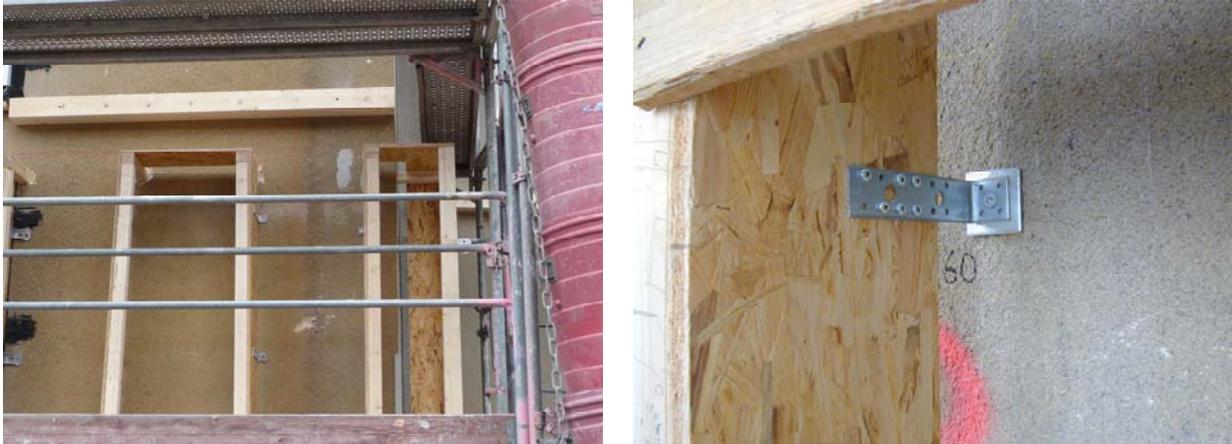
OSB-Platten (Abb. 3.1-18 links) und aussteifenden Kanthölzern in den Ecken an der Bestandswand mit Metallwinkeln mit 5 cm Abstand zur Wand (Abb. 3.1-18 rechts) montiert. Dadurch konnte die Wärmebrückenwirkung der OSB-Platte deutlich reduziert werden.

Abb. 3.1-18: U-Profile der Fassadenkonstruktion und die Befestigung 5 cm vor der Wand mit Metallwinkeln

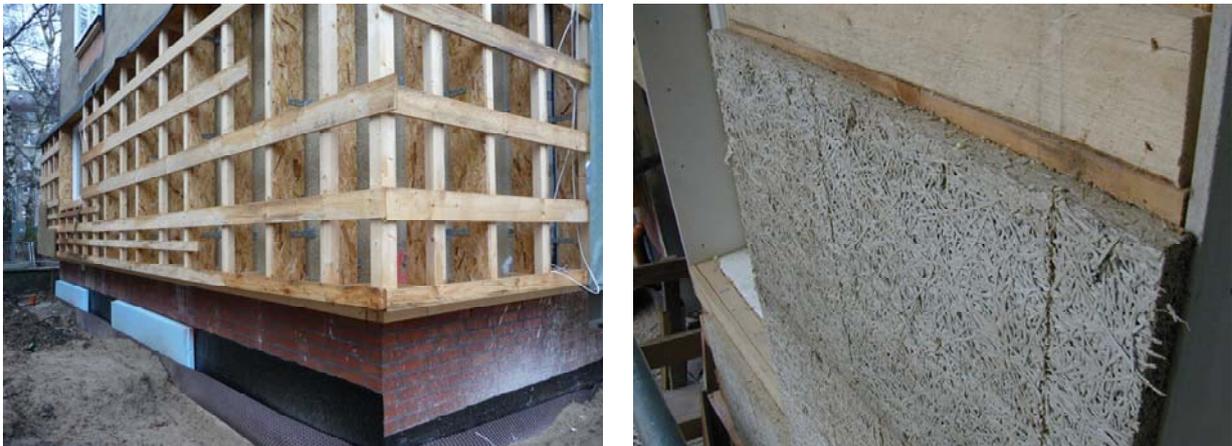
Abb. 3.1-19: Sparschalung auf der Unterkonstruktion als Untergrund für die Putzträgerplatte und montierte Holzwolleplatte als Putzträger

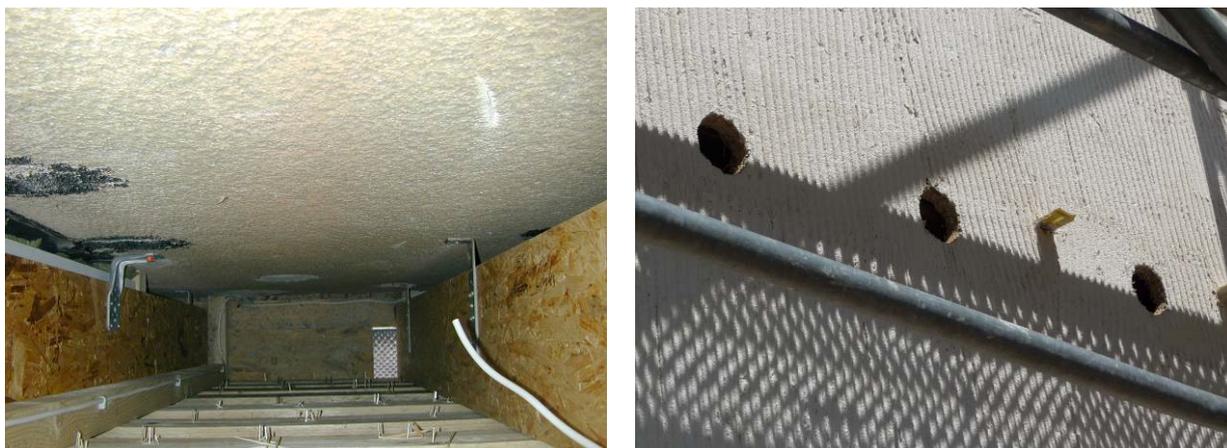
Abb. 3.1-20: Blick in ein Gefach und Fassadenansicht mit Unterputz und Bohrungen für das Ausflocken mit Dämmung

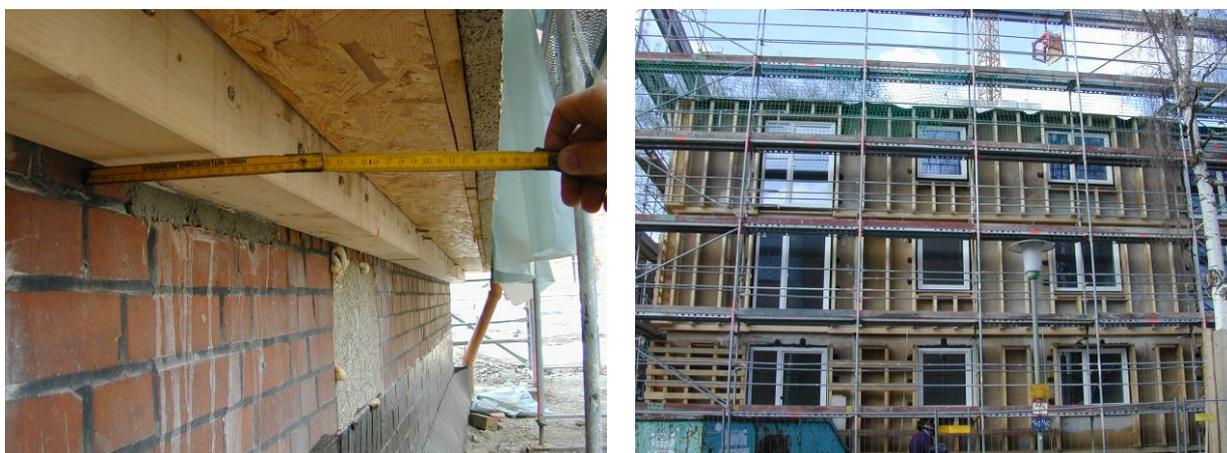
Auf Höhe der Geschosdecken wurde jeweils ein Kantholz (12 x 12 cm) und ein horizontales Brett aus OSB-Platten befestigt (Abb. 3.1-21 links), die die Gewichtskräfte der Dämmung aufnehmen. Ab dem 1. Stock entsteht dann zwischen den Oberseiten der U-Profile des unteren Geschosses und dem horizontalen Brett ein zusätzliches, ca. 38 cm hohes Gefach, das ebenfalls ausgeflockt wurde. Im Erdgeschoss wurde die Perimeterdämmung bis an die Unterseite des Kantholzes herangeführt (siehe auch Kapitel 3.1.8) und der Zwischenraum mit einem Dämmstreifen gefüllt.

Abb. 3.1-21: Horizontales Kantholz auf Höhe der Kellerdecke und Ansicht Südseite während der Montage der Unterkonstruktion

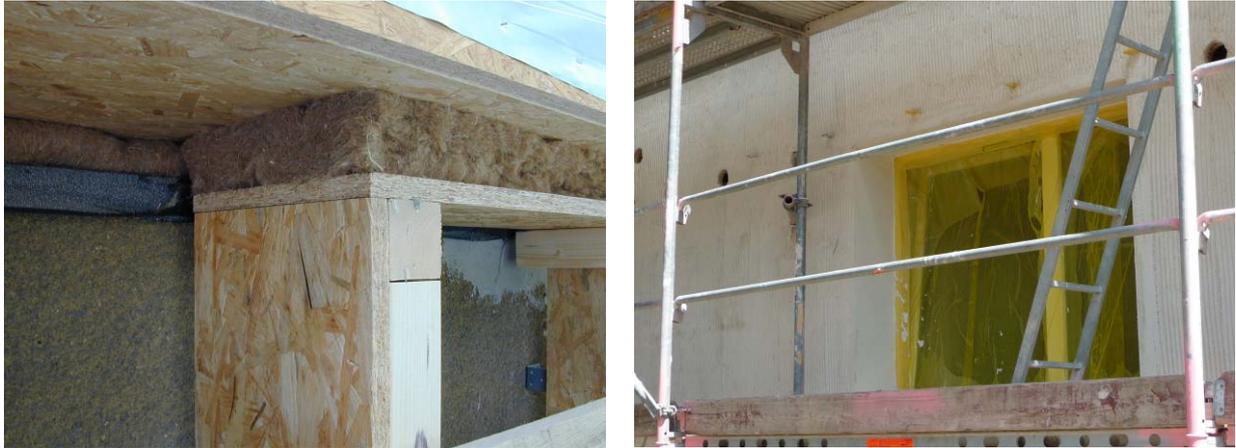
Am Übergang zwischen Fassadenkonstruktion der Bestandsgehosse und den Holzelementen im Dachgeschoss bzw. der Terrassendämmung wurde die verbleibende Fuge mit Wolle ausgestopft (Abb. 3.1-22 links).

Abb. 3.1-22: Anschluss von Außenwanddämmung an die Dämmung der Dachterrassen und Fensterdetail vor Fertigstellung

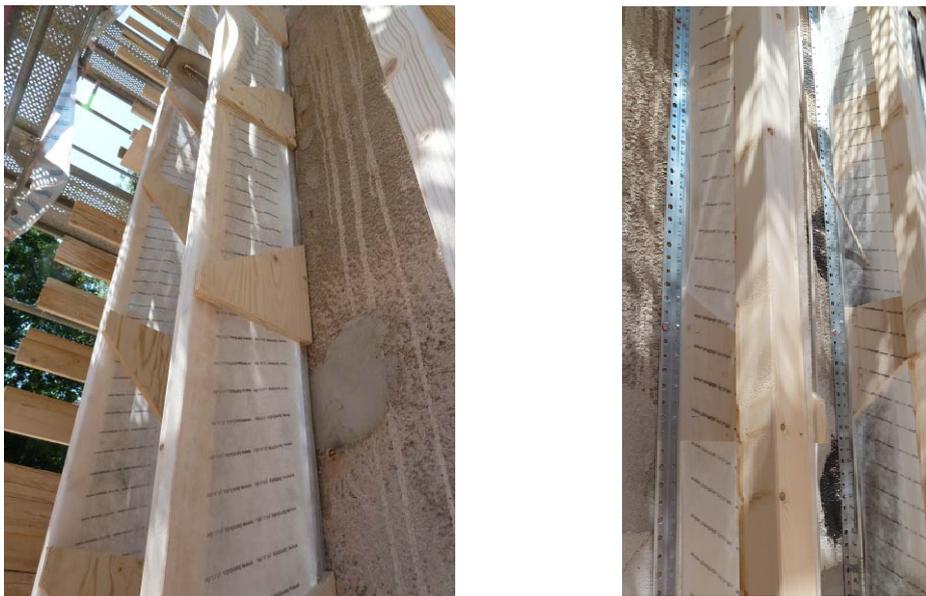
Im zweiten Bauabschnitt kamen nun hölzerne Konsolen zum Einsatz, die mit speziell geformten Metallschienen in einem Raster von ca. 68 cm an der Bestandswand befestigt wurden (System „Iambdaplus“). Um die Wärmebrückenwirkung der Konsolen zu minimieren wurden diese nach außen hin abgeschrägt. Abb. 3.1-23 zeigt die Konsolen und die Metallschienen nach der Befestigung an der Fassade. Ein vertikales Vlies an den Konsolen dient der Abgrenzung der verschiedenen Gefache, damit diese gezielt mit Zellulose ausgeflockt werden können. An der Vorderkante der Konsolen befindet sich ein Kantholz, an dem die folgenden Schichten befestigt sind. Auf diese äußeren Kanthölzer wurde in gleicher Weise wie im ersten Bauabschnitt eine Sparschalung aufgebracht und anschließend wurde die Konstruktion mit magnesitgebundenen Holzwolleplatten verkleidet.

Abb. 3.1-23: Abgeschrägte Konsolen tragen die Lasten der Fassade in die Bestandswand (links), Befestigung der Konsolen mit Metallschienen (rechts)

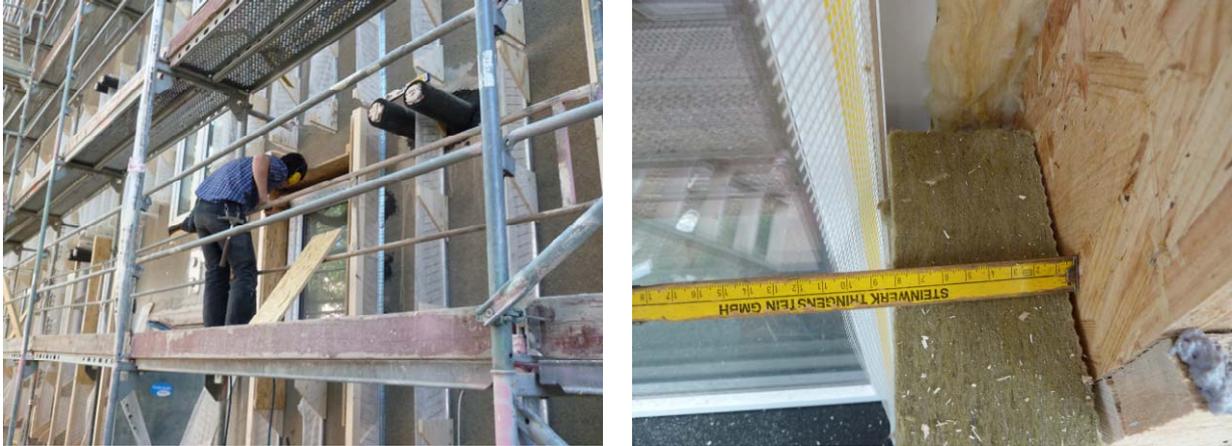
Auch im zweiten und dritten Bauabschnitt wurden um die Fenster herum Kästen angeordnet, die einerseits die Fenster von den Gefachen abtrennt, andererseits der Verbesserung des Brandschutzes dienen (Abb. 3.1-24).

Abb. 3.1-24: Verkleidung der Fenster mit OSB-Platten (links), zusätzlicher Dämmstreifen aus Mineralfaser zur Überdämmung der Fensterrahmens (rechts)

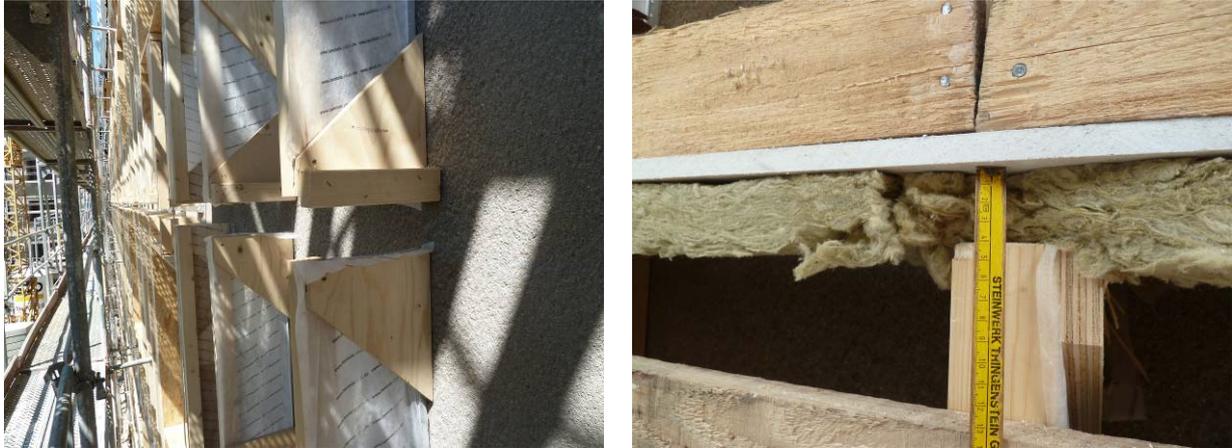
Im Bereich der Geschosdecken wurde im zweiten und dritten Bauabschnitt kein Kantholz mehr vorgesehen, sondern die Metallschienen mit den Konsolen wurden nur auf ca. 6 cm Höhe ausgespart (Abb. 3.1-26 links). Dort wurde eine Brandschutzplatte horizontal angeordnet, um die Gewichtslasten der Zellulosedämmung aufzunehmen. Unterseitig wurde sie auf der gesamten Länge mit Mineralfaserdämmung verkleidet und so auch der

verbleibende Zwischenraum zwischen Platte und sich anschließender Konsole ausgefüllt (Abb. 3.1-26 rechts).

Abb. 3.1-26: Ausführung der horizontalen Abschottung der Geschosse: links Trennung der durchlaufenden Schienen, rechts Brandschutzplatte mit Mineralfaserdämmung

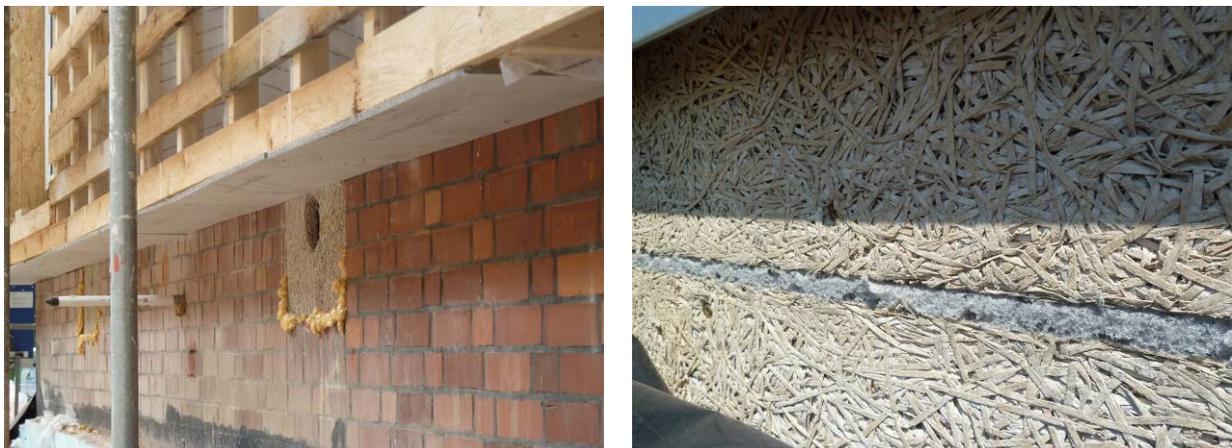
Die Holzspanplatten konnten nicht immer lotrecht und fugenfrei montiert werden. Verbleibende Spalte in den Platten wurden vor dem Auftrag des Unterputzes mit Ortschaum ausgefüllt (Abb. 3.1-27 rechts).

Abb. 3.1-27: Unterer Abschluss der Fassade im zweiten Bauabschnitt (links), nachträglich mit Ortschaum gefüllte Fuge der Holzspanplatten (rechts)

Der untere Abschluss der Fassade wurde ebenfalls mit einer nur 1,5 cm dicken Brandschutzplatte hergestellt, die über die gesamte Tiefe der Fassade das unterste Gefach verschließt (Abb. 3.1-27 links).

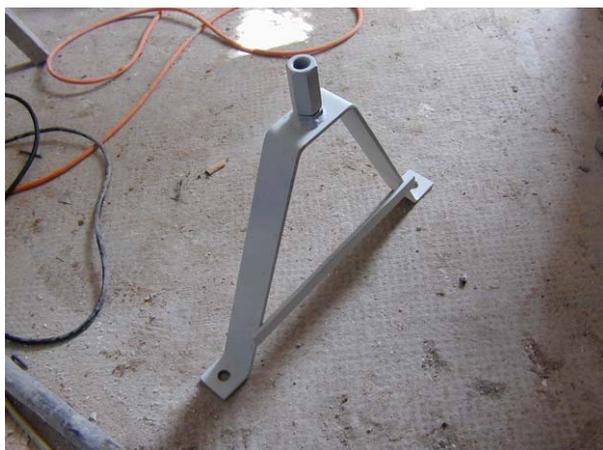
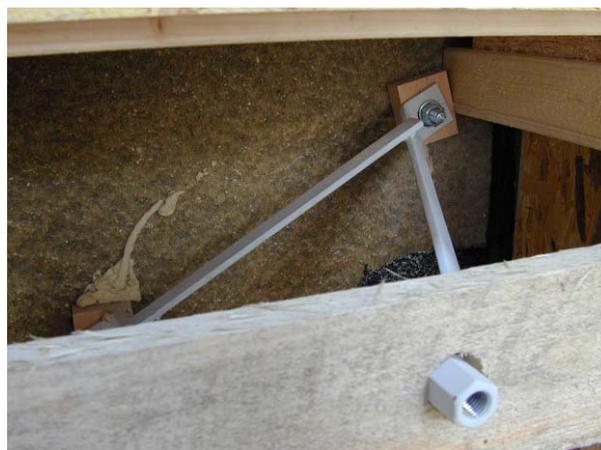
Bei beiden Fassadenkonstruktionen wurden spezielle Gerüstanker vorgesehen, die es zukünftig erlauben, ein Gerüst am Gebäude zu befestigen, ohne die Fassade durchbohren zu müssen. Dazu wurden Metallwinkel hergestellt, die ein Gewinde aufweisen (Abb. 3.1-28 links). Diese Anker wurden auf Holzklötze gesetzt und an der Bestandswand befestigt. Die Holzklötze reduzierten die Wärmebrückenwirkung der Anker. In der Fassade wurde die Stelle, an der der Anker die Holzspanplatte durchstößt, ausgespart und später mit einer Kappe verschlossen (Abb. 3.1-28 rechts).

Abb. 3.1-28: Gerüstanker zur späteren Befestigung eines Gerüsts: links vor Montage, rechts in endgültiger Einbaulage

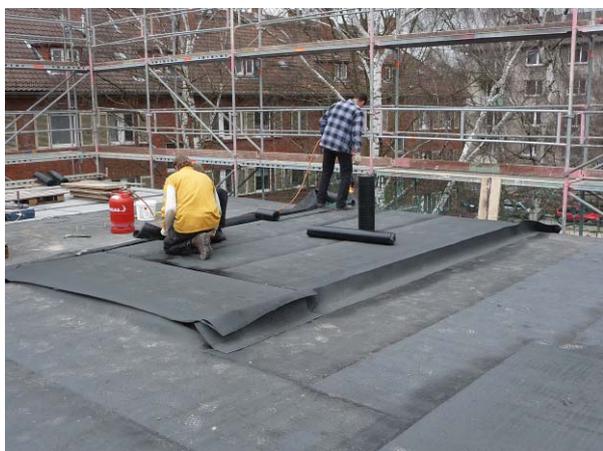
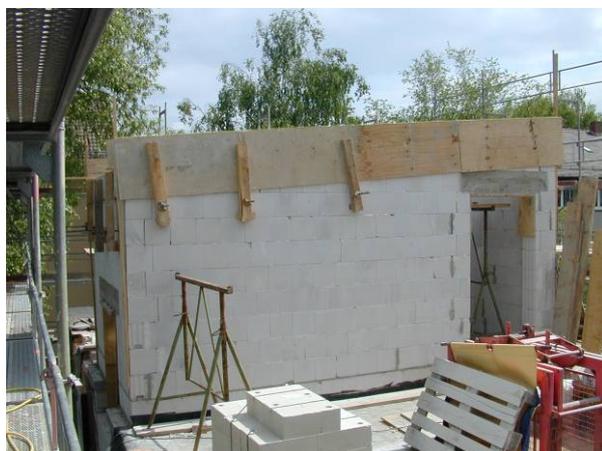
Die Gebäude sollten im Zuge der Modernisierung um ein Staffelgeschoss ergänzt werden. Dafür wurden nach Abbruch der alten Dächer die Dämmung auf der obersten Geschossdecke und die zusätzliche Estrichlage entfernt und eine Bitumenschweißbahn als Abdichtung der darunter liegenden Geschosse gegen Regen in der Bauphase sowie als luftdichter Abschluss der Bestandsgeschosse aufgebracht (Abb. 3.1-29 links). Anschließend wurde ein neuer Treppenhauskopf aufgemauert (Abb. 3.1-29 rechts) und das Staffelgeschoss aus vorgefertigten Holzleichtbau-Elementen aufgesetzt.

Abb. 3.1-29: Abdichtung der Bestandsgeschosse nach Abtragen des alten Daches (links) und Aufmauern neues Treppenhaus im Dach (rechts)

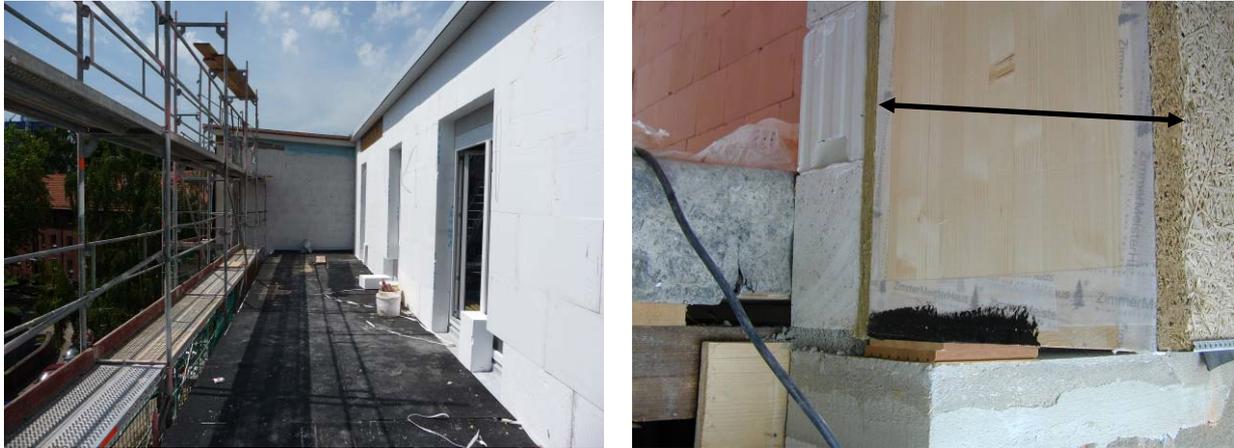
Es kamen zwei Typen von Wandelementen zum Einsatz. An der Seite der Dachterrassen schlanke Elemente mit 18 cm Wandstärke, die nach der Montage zusätzlich mit einem 20 cm starken Wärmedämmverbundsystem aus Polystyrol gedämmt wurden (Abb. 3.1-30 links). An der Seite, an der die Dachelemente in Verlängerung der Dämmung der Bestandswände montiert wurden, wurden Elemente mit 40 cm Dämmung zwischen Doppel-T-Trägern aus Holz (TJI-Trägern) und außen liegender Holzwolles-Platte verwendet (Abb. 3.1-30 rechts).

Abb. 3.1-30: Wandelement an der Dachterrasse mit WDVS sowie Wandelement an der Fassade am Übergang zum Bestandsgeschoss

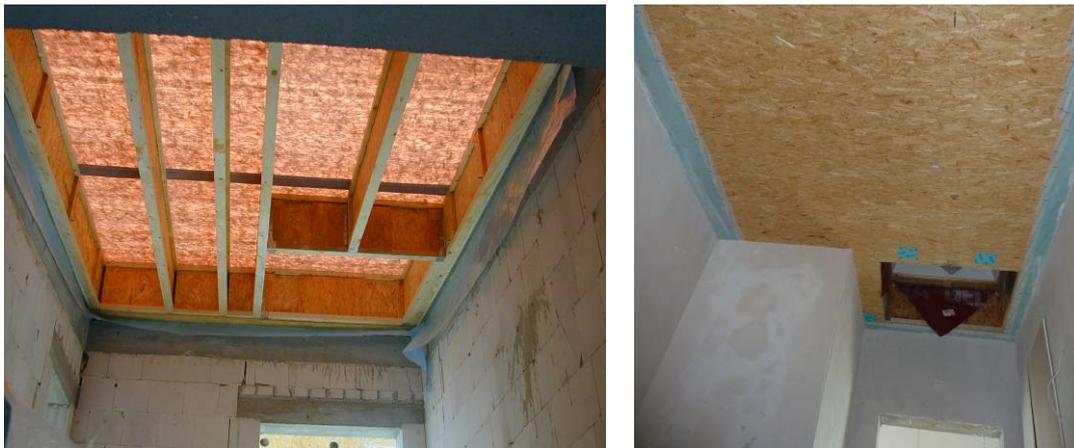
Die statisch tragenden Konstruktionselemente im Dach sind ebenfalls TJI-Träger (Abb. 3.1-31 links), die nach innen mit einer OSB-Platte verschlossen wurden (Abb. 3.1-31 rechts). Im ersten Bauabschnitt ist oben zwischen Dämmung und Unterkonstruktion für die Dachbegrünung eine 8 cm starke Hinterlüftung vorhanden, im zweiten und dritten Bauabschnitt liegt über der Zellulosedämmung noch eine 5 cm dicke Polystyrol-Dämmung auf.

Abb. 3.1-31: Blick in noch nicht geschlossenes Dachelement und Situation nach Verschließen der Felder

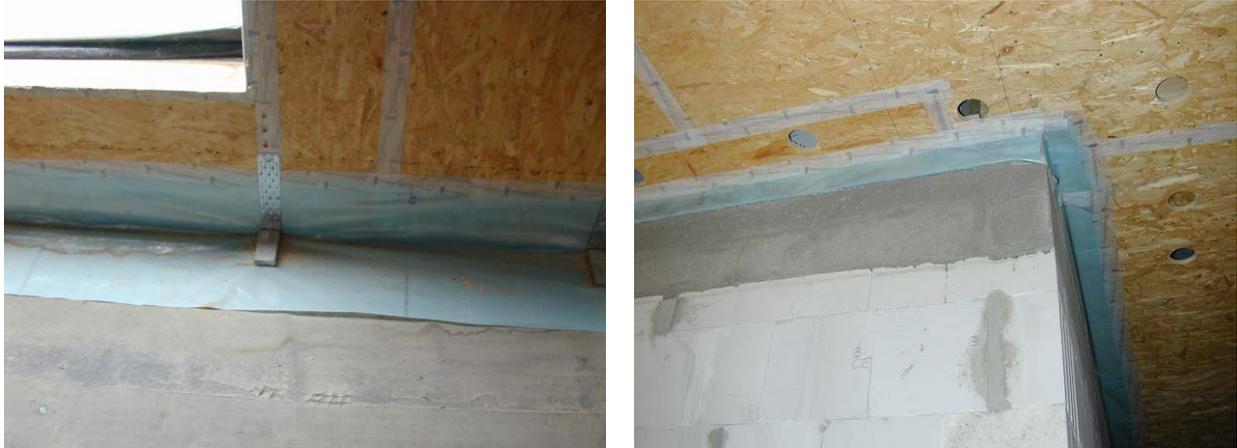
Im nächsten Schritt wurden die Wand- und Dachelemente mit vorbereiteten Folienstreifen abgedichtet. Die Abdichtung erfolgte entweder an die Bitumenschweißbahn auf der obersten Geschossdecke (Abb. 3.1-32 links) oder an die Ringanker aus Beton am neuen Treppenhaukopf (Abb. 3.1-32 rechts). Schwierigkeiten bereiteten dabei teilweise die Befestigungswinkel der Elemente (Abb. 3.1-32 links Mitte), bei deren Befestigung die Folie

Abb. 3.1-32: Abdichtung der Bestandsgeschosse und neues Treppenhaus

wieder beschädigt werden konnte. Aus diesem Grund wurden anschließend die Befestigungswinkel nochmals mit einem Folienstreifen überklebt.

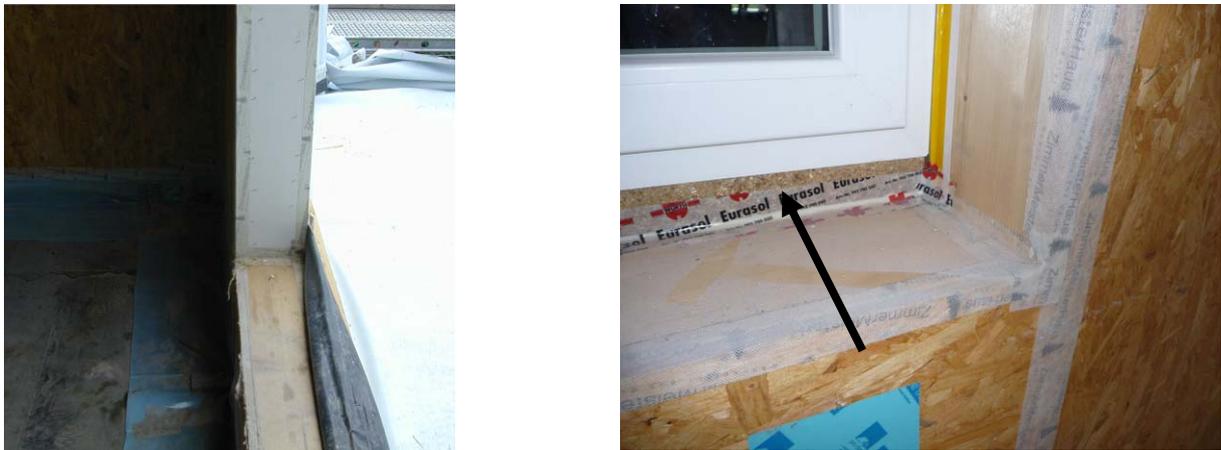
Die Fenster wurden in den Wänden zur Dachterrasse außenbündig in die Wandelemente (Abb. 3.1-33 links) eingebaut so dass der Fensterrahmen anschließend mit dem WDVS teilweise überdämmt werden konnte. In den tieferen Wandelementen zur Außenwand wurden die Fenster etwa mittig montiert (Abb. 3.1-33 rechts) und mit einem Mineralfaserstreifen als Rahmenüberdämmung versehen. In beiden Einbauarten sitzen die Fenster auf einem Purenit-Streifen zur thermischen Entkopplung des Fensterbankanschlusses.

Abb. 3.1-33: Wandelement zur Terrasse vor Einbau der Fenster und Montage des WDVS (links), Fenster im eingebauten und abgeklebten Zustand auf Purenit-Streifen unten (rechts)
