Wissenschaftliche Begleitung der Sanierung Rotlintstraße 116-128 in Frankfurt a. M.

Teilbericht

Dokumentation der Bauphase

Autor: Marc Großklos

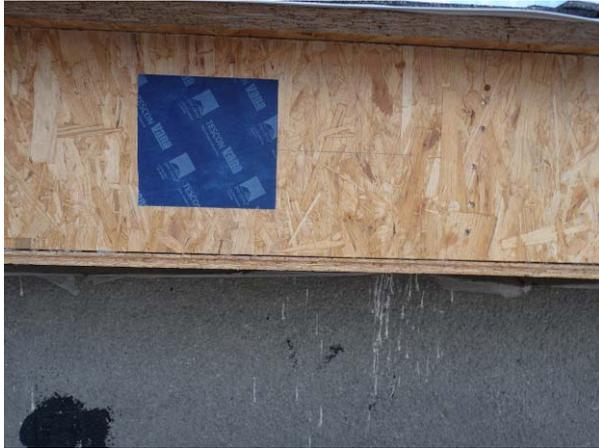
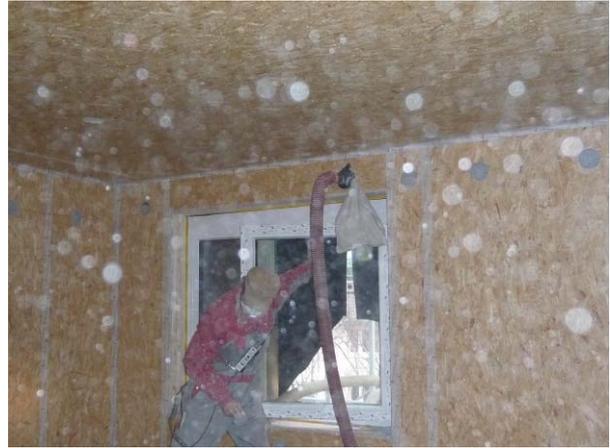
Die Dachterrassen bilden in einigen Bereichen den oberen Abschluss der thermischen Hülle der Bestandsgeschosse. Die Terrassendämmung wurde mit vorgefertigten Holzleichtbauelementen mit Gefälle und punktuellen Kanthölzern zum Lastabtrag auf die oberste Geschossdecke aufgelegt (Abb. 3.1-34 links). Zum Ausgleich von Unebenheiten ist zwischen Bestandsdecke und Terrassendämmung ein zusätzlicher, 3 cm dicker Streifen aus Mineralfaser vorhanden. Der durch die Dämmung entstehende Versatz zwischen Innenraum und Dachterrasse wurde durch eine Trittstufe vor den Terrassenfenstern ausgeglichen. Anschließend wurden alle Elemente mit Zellulose ausgeflockt (Abb. 3.1-34 rechts).

Abb. 3.1-34: Auf das Bestandsgeschoss wurde im Bereich der Dachterrasse ein Leichtbauelement zur Terrassendämmung aufgelegt (links), Ausflocken der Wandelemente mit Zellulose (rechts)

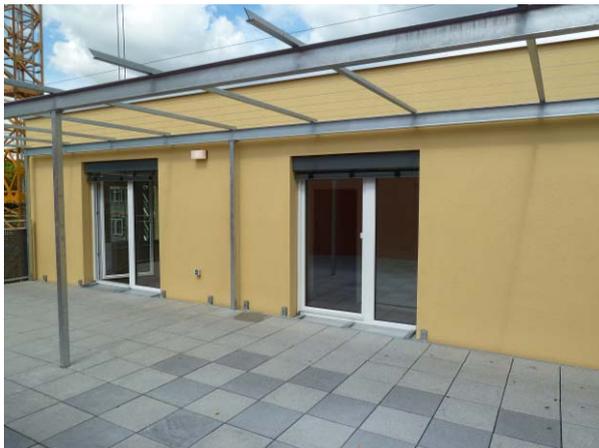
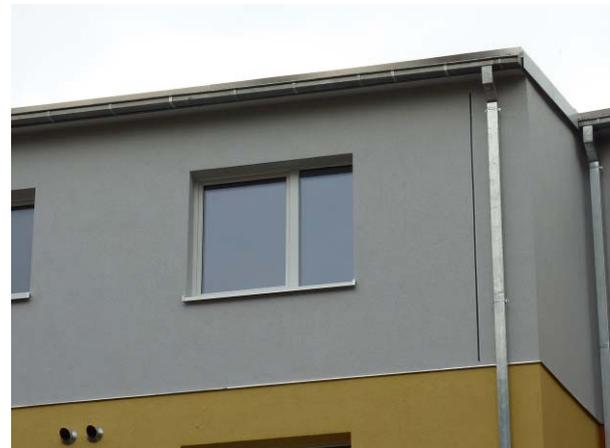
Abb. 3.1-35 links zeigt die Ansicht der fertigen Dachterrasse. Auf die obere Abdichtung der Terrassendämmung wurde das Gerüst der Pergola aufgestellt und anschließend mit Betonplatten verkleidet. Für die Mieter wurden noch große Kübel aufgestellt, um die Pergola beranken zu können. Die Dächer erhielten ein Substrat für eine extensive Begrünung (siehe auch Abb. 3.2-22 rechts).

Abb. 3.1-35: Ansicht der fertigen Dachterrassen (links), Nordseite des Dachgeschosses mit Bewegungsfuge (rechts)

Im rechten Bild von Abb. 3.1-35 ist die fertige Nordansicht des Dachgeschosses zu sehen, die sowohl die Metallschiene zur Überdeckung der horizontalen Bauteilfuge zwischen Bestandsgeschoss und Dachgeschoss als auch die vertikale Fuge an der Stirnseite der Wandelemente zeigt. Letztere zeichnete sich bei der thermografischen Untersuchung im Falschfarbenbild deutlich ab, da hier die Dämmung unterbrochen ist (siehe auch Abb. 4.2-8).

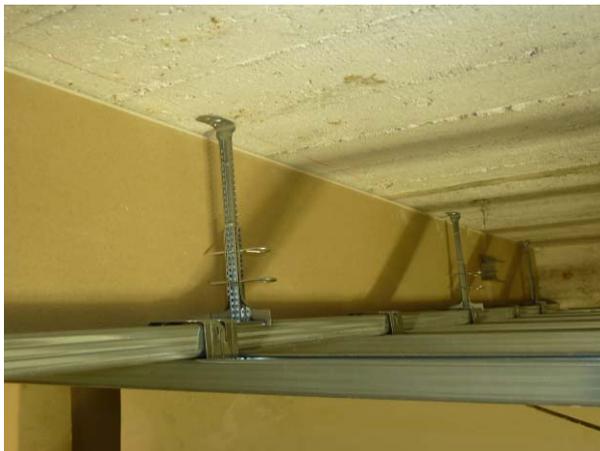
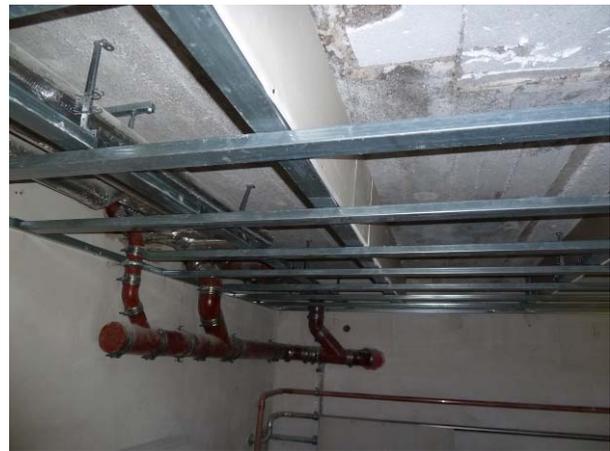
Das Anbringen einer für den Passivhaus-Standard ausreichend dicken Kellerdeckendämmung ist in vielen Gebäuden schwierig umzusetzen, da die Deckenhöhe nicht ausreicht. In den Gebäuden der Rotlintstraße war die Situation deutlich günstiger, da die Deckenhöhe bei 2,30 m lag. Da die Durchgänge durch die tragenden Kellerwände 2 m hoch waren, konnte der Gesamtaufbau für die Kellerdeckendämmung bis zu 30 cm dick gewählt werden. Da bereits in den Außenwänden und in den Dachgeschossen Zelluloseflocken eingesetzt wurden, sollte dieser Dämmstoff auch für die Kellerdeckendämmung verwendet werden. Dazu wurde unter der Kellerdecke ein Schienensystem montiert, das punktförmig in einem Raster von ca. 70 cm an der Decke befestigt ist (Abb. 3.1-36 links). Zusätzliche senkrechte Platten unterteilen den Hohlraum in einzelne Gefache, um ein gezieltes Ausblasen des Hohlraums zu ermöglichen (Abb. 3.1-36 rechts). An der Unterseite wird das Schienensystem mit Gipsfaserplatten zweilagig beplankt um die Brandschutzanforderungen in den Kellerräumen zu erfüllen. Effektiv ergab sich eine Dämmstoffdicke unter der Kellerdecke von mindestens 26 cm.

Abb. 3.1-36: Abhängung der Kellerdecke mit einem Schienensystem und punktuellen Befestigungen

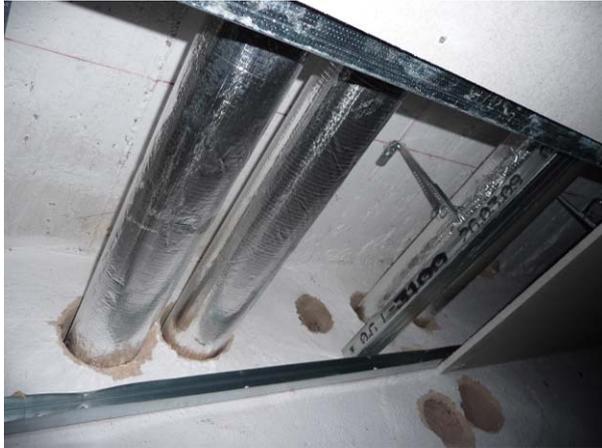
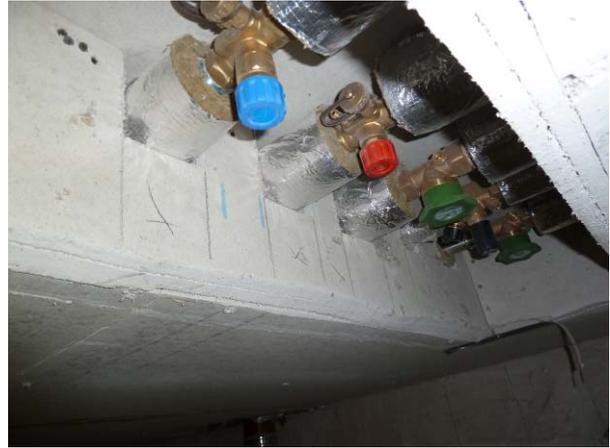
Ein Großteil der horizontalen Verteilung für Heizwärme und Warmwasser sowie die Kaltwasserleitung wurden ebenfalls in der Kellerdeckendämmung verlegt (Abb. 3.1-37 links). Dadurch reduzieren sich die Wärmeverluste der Rohrleitungen, die innerhalb der Kellerdeckendämmung mit der Mindestdämmung gemäß Energieeinsparverordnung (EnEV) versehen sind, auf ca. die Hälfte des Wertes, der sich bei der in der vertikalen Verteilung umgesetzten Dämmung mit dem 2,5-Fachen der EnEV-Anforderungen ergeben würde. Um die Strangregulier- und Absperrventile jederzeit zugänglich zu halten, wurden diese durch eine Abstellung von der Kellerdeckendämmung ausgenommen. Dies erhöht zwar die Wärmeverluste, die Maßnahme wurde jedoch auf Wunsch des Bauherren so umgesetzt, damit im Leckagefall auch die Mieter einzelne Stränge einfach absperrern können (Abb. 3.1-37 rechts).

Abb. 3.1-37: Verlegung der horizontalen Wärmeverteilung innerhalb der Kellerdeckendämmung (links) und freie Zugänglichkeit der Absperrarmaturen (rechts)

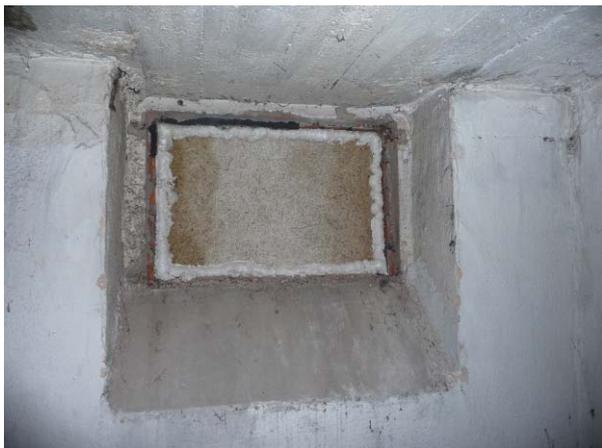
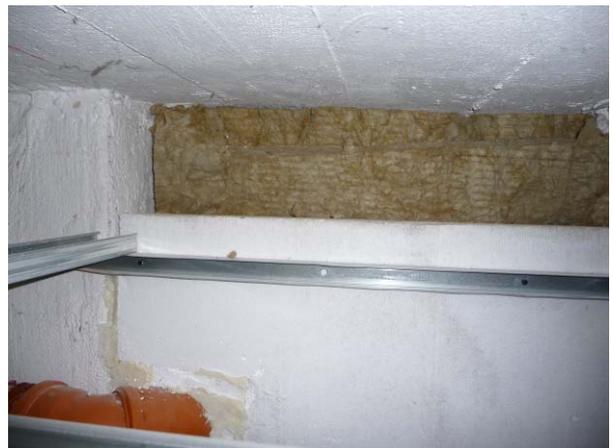
Um eine kontrollierte Belüftung der Kellerräume zu gewährleisten, wurden alle Kellerfenster mit magnesitgebundenen Holzwoleplatten verschlossen und die Nische des Kellerfensters mit Mineralfaserdämmung aufgefüllt (Abb. 3.1-38). Die Belüftung der Kellerräume wird in Kapitel 3.2.3 genauer beschrieben.

Abb. 3.1-38: Die alten Kellerfenster werden verschlossen und gedämmt

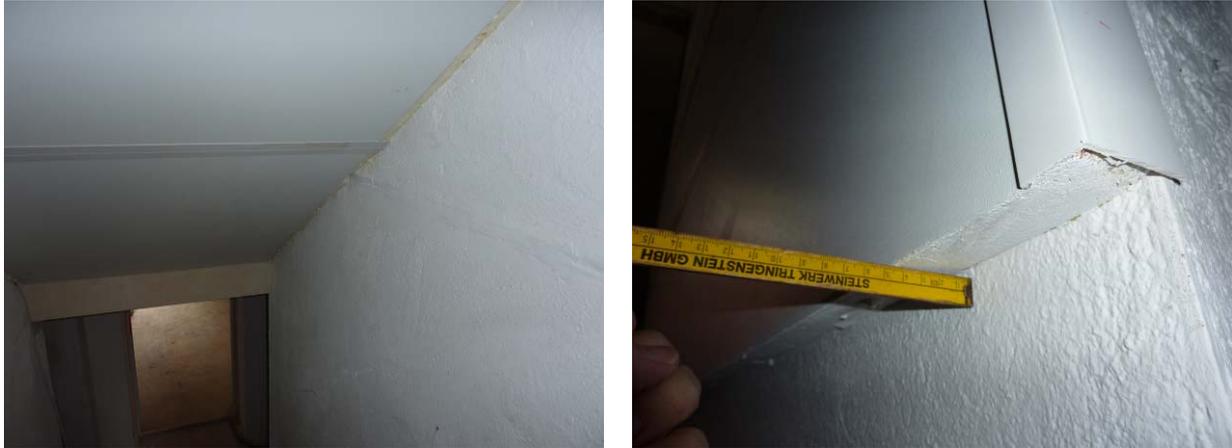
Die Seitenwände erhielten je 4 cm dicke PU-Dämmplatten (Abb. 3.1-39 rechts). Da die Decken und Wände nicht eben und nicht lotrecht waren, mussten die Fugen mit Ortschaum gefüllt werden (Abb. 3.1-39 links). Eine weitere Fläche im Keller, die an das Treppenhaus und somit an die thermische Hülle des Gebäudes grenzt, sind die Treppenhauswände im Keller zwischen Außenwand und Kellertreppe. Auch hier wurden kaschierte PU-Platten mit 4 cm Dicke montiert. Beim Baustellenkontrollen stellte sich aber heraus, dass die Platten zu

Abb. 3.1-39: Am Kellerabgang wurden die Decke (ist Unterseite der Treppe zum 1. OG) (links) und die Seitenwände (rechts) mit PU-Verbundplatten gedämmt

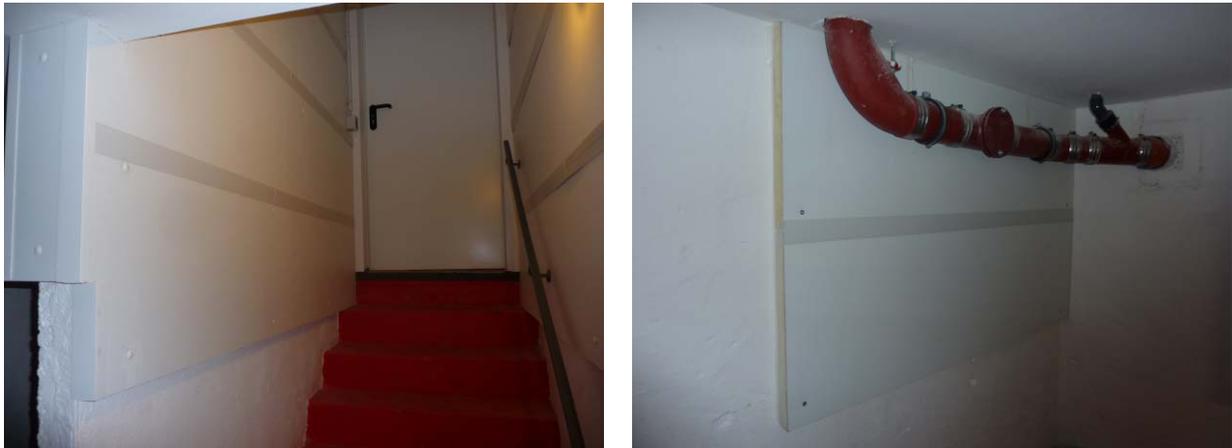
kurz waren und nicht den gesamten warmen Bereich des Treppenhauses überdeckten, so dass an dieser Stelle Platten ergänzt werden mussten (Abb. 3.1-40).

Abb. 3.1-40: Blick vom Keller hoch zur Kellertür: die seitliche Dämmung ist bis ca. 1m unterhalb der Geschossdecke der Wohnung rechts gezogen (links); Dämmung von Kellerwänden, die an das Treppenhaus grenzen (rechts)

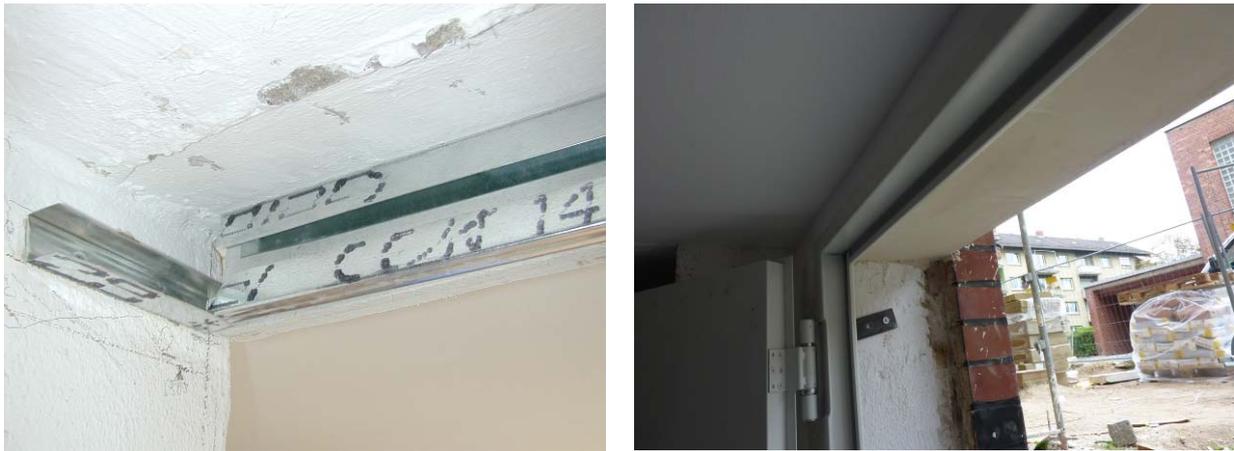
Auf eine Flankendämmung der Kelleraußen- und innenwände zur Verringerung der Wärmebrückenwirkung der in die Kellerdeckendämmung einbindenden Wände wurde in diesem Projekt verzichtet, da durch die 26 cm Kellerdeckendämmung bereits ein Teil der Flankendämmung quasi vorhanden ist und der angestrebte Heizwärmebedarf von 15 kWh/(m²a) zumindest bei zwei Bauabschnitten auch ohne die Flankendämmung unterschritten wurde. Dennoch wurden im Keller weitere Bereiche gedämmt. Dazu gehören im ersten Bauabschnitt die Türen im Keller zum Garten (in den folgenden Bauabschnitten sind keine Gartentüren mehr vorhanden), bei denen der Türsturz mit einer Trockenbaukonstruktion eine Dämmung von ca. 8 cm erhielt (Abb. 3.1-41).

Abb. 3.1-41: Herstellen eines Türsturzes im Trockenbau

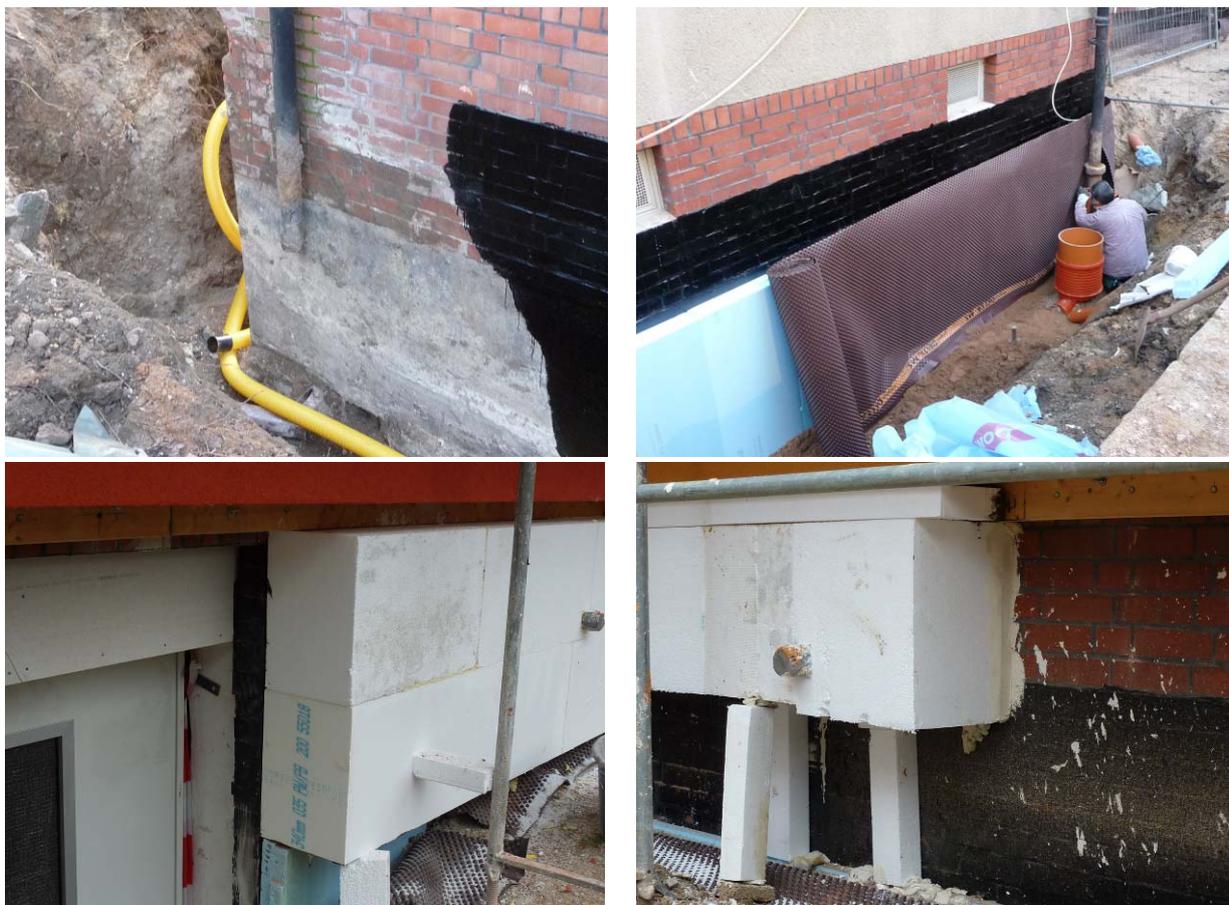
Da die Gebäude auf der Außenseite der Kellerwände keine Abdichtung gegen von außen eindringende Feuchte besaßen, wurden die Kellerwände freigegeben, eine Drainage verlegt (Abb. 3.1-43 oben links), die Außenwände mit einem Dichtanstrich versehen und mit 10 cm dicken Platten aus extrudiertem Polystyrol (XPS) gedämmt (Abb. 3.1-43 oben rechts). Diese Dämmung reichte bis knapp unterhalb der Oberkante des Erdreichs. Der Bereich zwischen dieser Kellerdämmung und der Außenwanddämmung wurde mit 30 cm dicken Polystyrol-Dämmplatten ausgefüllt (Abb. 3.1-43 unten). Diese wurden mit ihrer Oberkante an dem untersten Kantholz der Fassadendämmung angestoßen und ohne Verdübelung an der Vormauerung des Sockels angeklebt. Hier zeigte sich bei der thermografischen Untersuchung, dass diese Platten teilweise Fugen aufwiesen, die nicht ausgeschäumt

worden waren. Die energetischen Auswirkungen dieser Schwachstelle sind zwar begrenzt, können jedoch einfach mit Ortschaum beseitigt werden.

Abb. 3.1-43: Arbeitsschritte im Perimeterbereich: Verlegen der Drainage (oben links), Auftragen des Dichtanstrichs und Dämmung der Kelleraußenwand mit 10 cm Stärke (oben rechts), Montage der 30 cm dicken Dämmplatten außerhalb des Erdreichs (unten links, rechts)

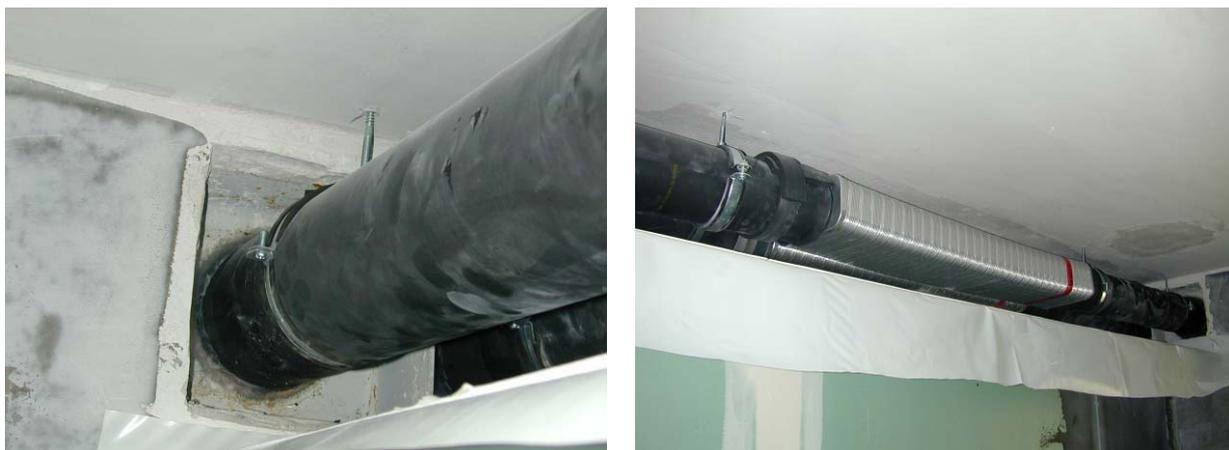
Für die Durchführung der Lüftungskanäle durch die Außenwand wurde ein metallisches Formteil verwendet, das für den Lastabtrag sorgt. Eine Schwierigkeit war, die Durchführung bei der Montage lückenlos abzudichten, da dieser Bereich danach nur noch schwer zugänglich ist (Abb. 3.2-2 links). Nachdem es im ersten Bauabschnitt Probleme mit der Dichtheit dieser Durchführung gab, wurden diese in den weiteren Bauabschnitt beidseitig von innen und außen abgedichtet.

Abb. 3.2-2: Die Durchführung der Leitungen durch das metallische Formteil (links) und Abkofferung um die Frisch- und Fortluftleitungen mit vorbereitetem Folienstreifen als Dampfbremse

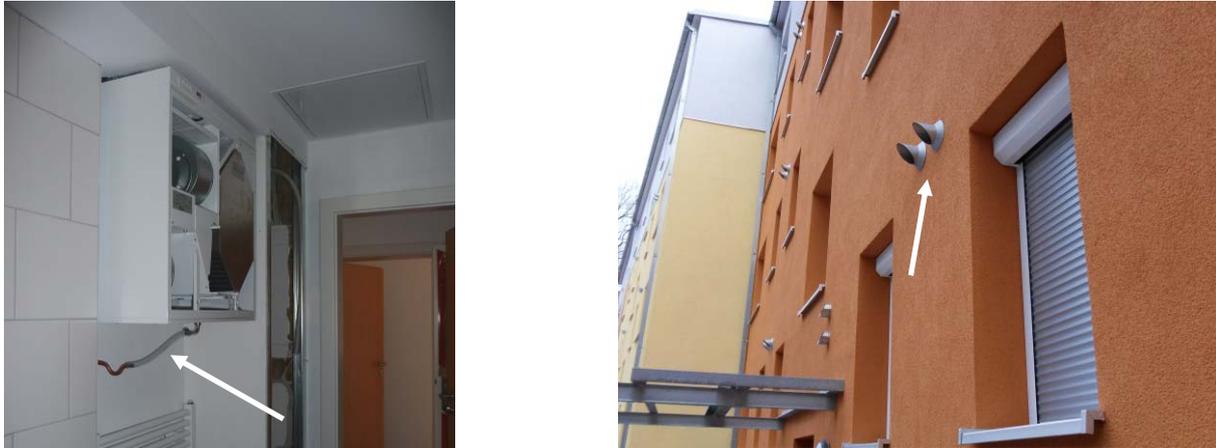
Das Lüftungsgerät besitzt einen Kondenswasserablauf über den im Winter die auskondensierte Abluftfeuchte in den Kanal abgeleitet wird (Abb. 3.2-4 links). Dabei wurde in jeden Ablauf ein Siphon-Bogen eingebaut, um zu verhindern, dass ein Luftaustausch zwischen Abfluss und Lüftungsgerät auftritt. Nicht bewährt hat sich die im Bild gezeigte flexible

Verlegung mit einem Schlauch, da diese von den Mietern zum Aufhängen von Gegenständen oder Kleiderbügeln genutzt wurde und der Schlauch dadurch vom Gerät abrutschen konnte. Ab dem zweiten Bauabschnitt wurde stattdessen ein starres Rohr verwendet.

Abb. 3.2-4: Lüftungsgerät in einer Nische im Badezimmer (links) - der Kondenswasserablauf (Pfeil) wurde später als Rohr ausgeführt; Nordansicht eines der Gebäude mit den Aufsätzen für Luftansaugung und Fortluft (rechts)

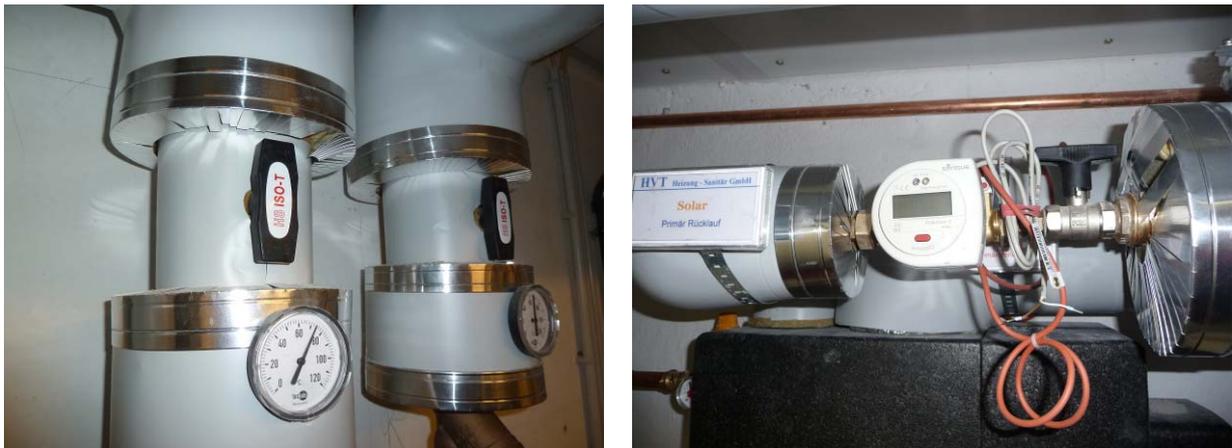
Wo möglich, wurden Armaturen mit Formstücken gedämmt, wie dies in Abb. 3.2-11 links zu sehen ist; allerdings standen diese nicht immer zur Verfügung. Weiterhin ergaben sich Schwierigkeiten bei der Abstimmung zwischen verschiedenen Firmen, wenn z. B. Messeinrichtungen nachträglich montiert wurden und dadurch Messstrecken nicht mehr gedämmt wurden (Abb. 3.2-11 rechts). Hier bestehen noch Optimierungsmöglichkeiten bei der Reduktion der Verteilverluste (siehe auch Kapitel 4.2.4).

Abb. 3.2-11: Formstücke zur Dämmung von Armaturen (links) standen nicht immer zur Verfügung (z. B. rechts beim nachträglichen Einbau der Wärmemengenzähler)

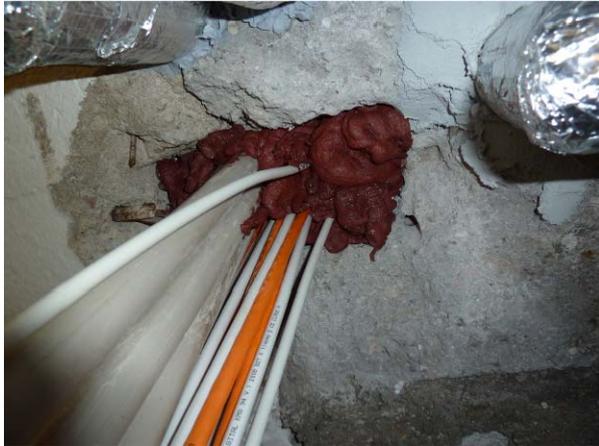
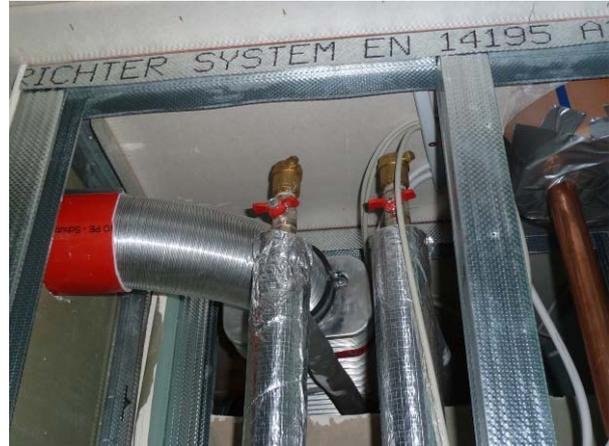
Alle Durchbrüche durch die Kellerdecke mussten sowohl wegen Brandschutzanforderungen als auch zur Erzielung einer guten Luftdichtheit der Gebäudehülle verschlossen werden (Abb. 3.2-12 links). Dazu wurde teilweise Gips, teilweise ein Brandschutzschaum verwendet, der nicht nur als Brandschott dient, sondern gleichzeitig die Durchbrüche auch luftdicht verschließt. Bei den Rohrleitungen hat sich diese Vorgehensweise auch durchweg bewährt,

bei Elektrodurchführungen musste teilweise nachgearbeitet werden, da der Schaum nicht in die Zwischenräume zwischen den Kabeln gelangte.

Abb. 3.2-12: Verschuss von Durchführungen zum Keller mit Brandschutzschaum bzw. Gips (links), zusätzliche Entlüftung der Steigstränge (rechts)

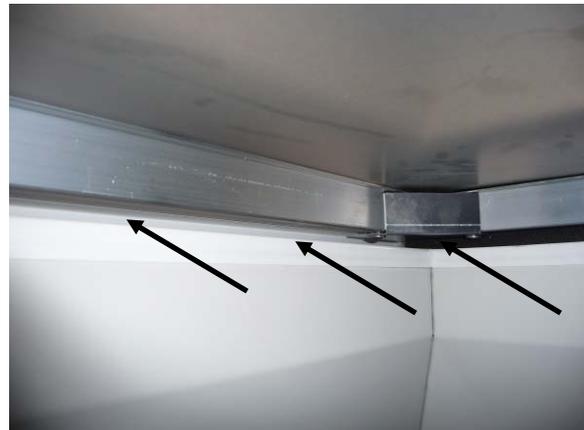
Dichtung der Dachausstiegsklappe fehlte (wurde
nachgearbeitet)

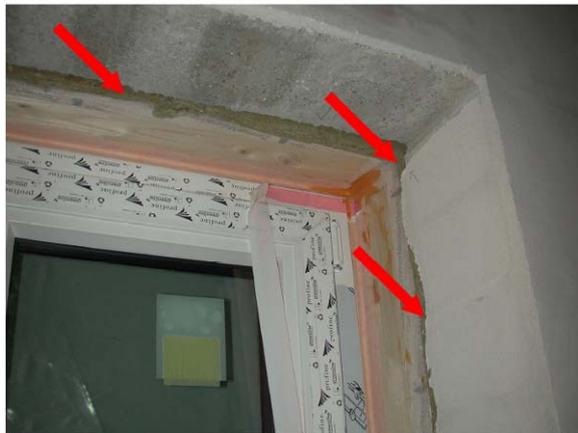
Das Treppenhausfenster zwischen Bestands- und Dachgeschoss war ursprünglich nur außen abgedichtet, wurde aufgrund von Luftströmungen in der Bauteilfuge nochmals zusätzlich von Innen nachgedichtet.

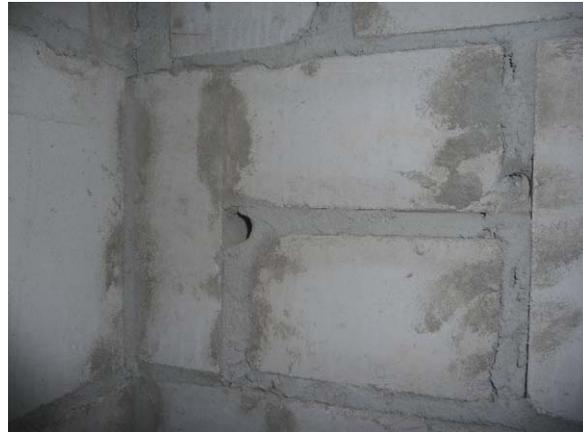
Der Aufzugsschacht wurde ab dem Keller neu gemauert. In den Mauerwerksfugen sowie an einzelnen Bohrungen, die für Befestigungen in der Bauphase erforderlich waren, zeigten sich teilweise starke Luftströmungen. Die Bohrungen wurden verschlossen, das Mauerwerk mit einer dünnen Spachtelung überzogen. Ein flächiges Verputzen war aufgrund der geringen Toleranzen des Aufzugs im Schacht nicht möglich.

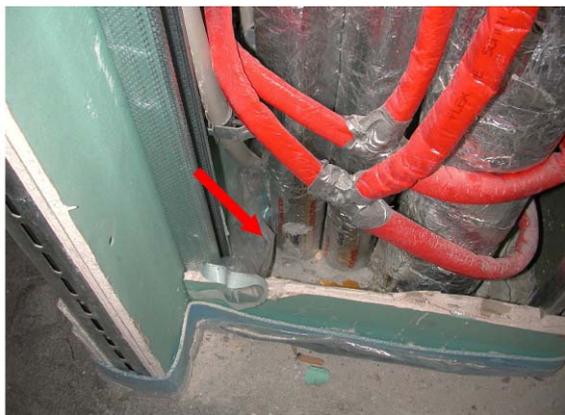
Leckage im Bereich der Durchführung der Elektrokabel durch die Kellerdecke

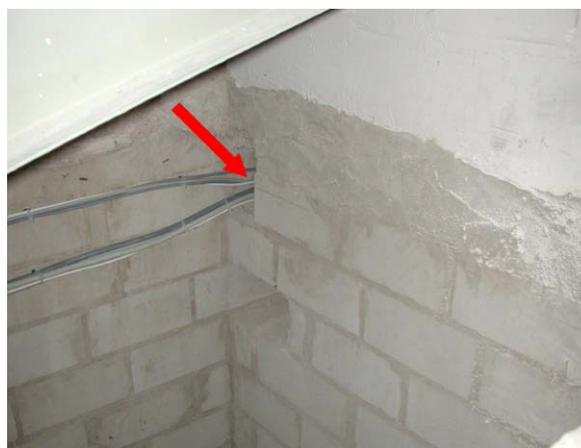
Durchführung Elektrokabel des Fahrstuhls (wurde nach Fertigstellung der Lift-Smoke-Control-Anlage verschlossen)

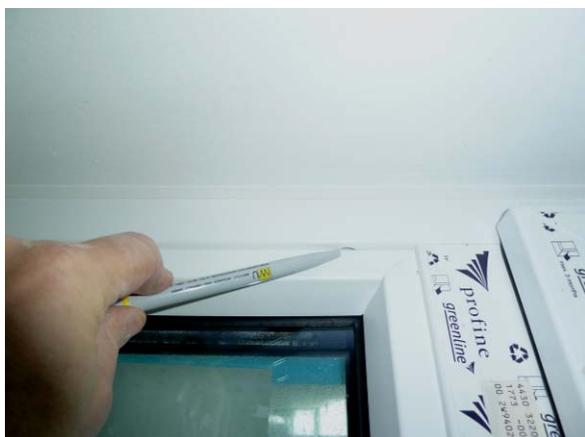
Leckagen am Fensterrahmen an sichtbaren Befestigungsbohrungen

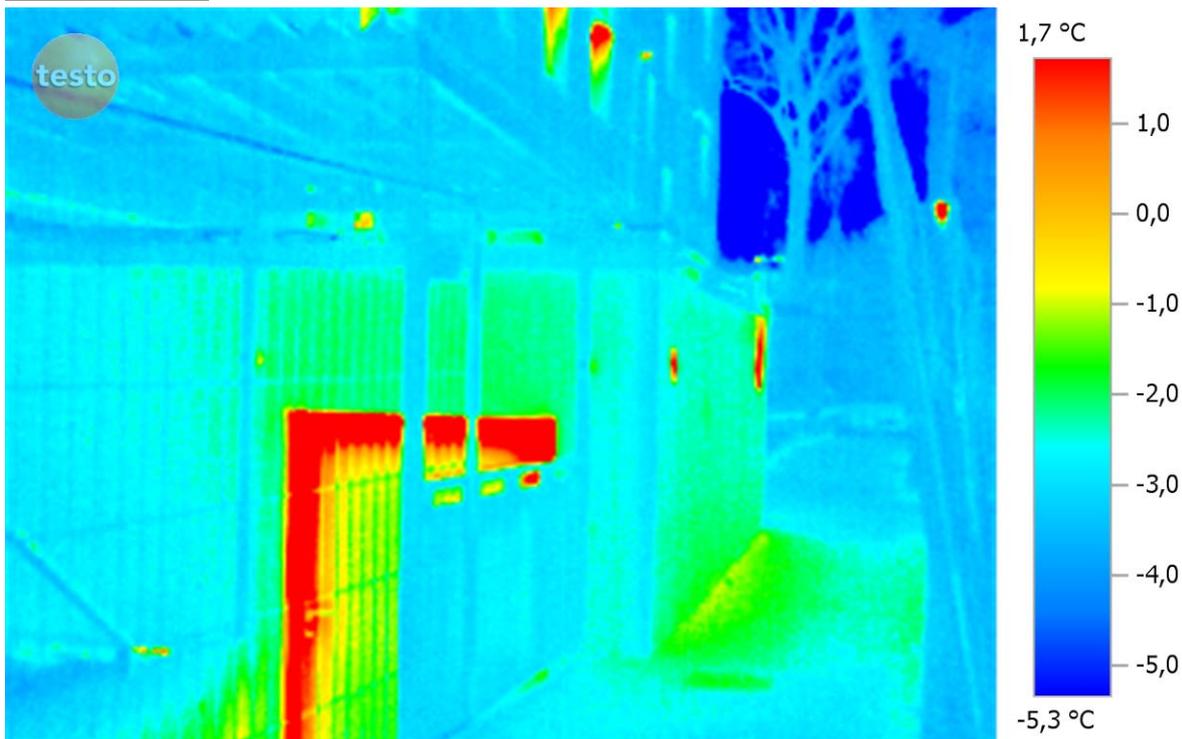
Abb. 4.2-15: Eingang zum Heizhaus an der Ostseite des 2. Bauabschnitts

Das Heizhaus besitzt eine höhere Oberflächentemperatur als die Gebäude, da die Raumtemperatur mit 35 °C deutlich höher liegt und die Wärmedämmung deutlich dünner ausgeführt ist. Bedeutende energetische Schwachstellen sind die Eingangstür sowie die Luftansaugung (seitlich).

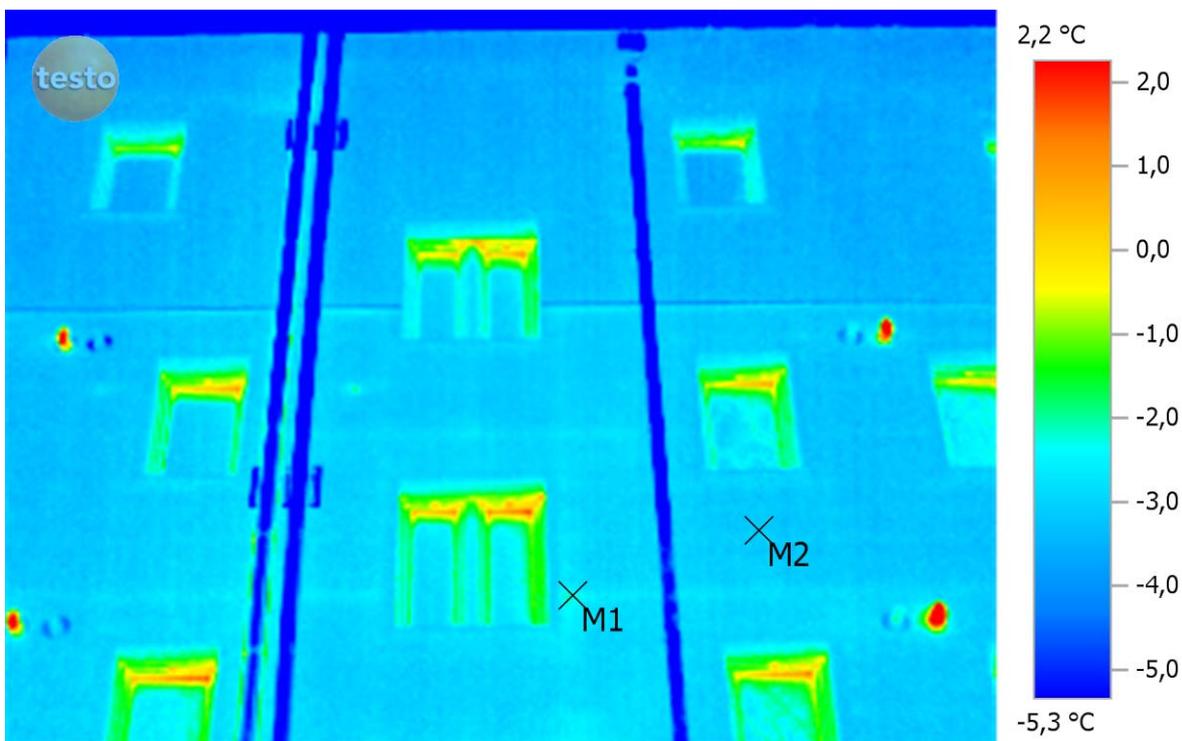
Abb. 4.2-16: Haus 122 Ostseite, Treppenhausfenster

Außer der Unterkonstruktion der Fassade sind hier keine gravierenden Schwachstellen zu erkennen. Während M2 eine Oberflächentemperatur von $-3,1\text{ °C}$ aufweist, liegt diese bei M1 bei $-2,2\text{ °C}$.

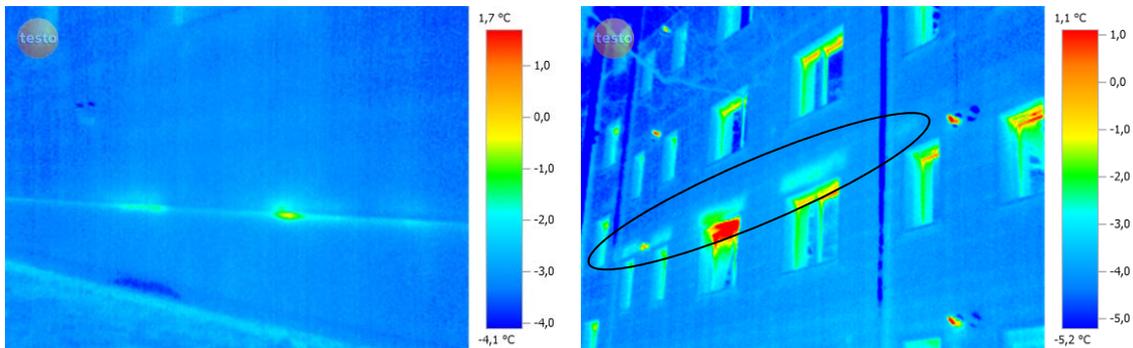
Abb. 4.2-17: Haus 122 Ostseite, Fassade an Perimeterdämmung sowie rechts des Treppenhauses ab 1. OG

Im linken Bild ist an zwei Stellen im Bereich des Übergangs zwischen Fassadendämmung und Perimeter eine unzureichende Abdichtung festzustellen. Die Temperatur ist hier örtlich um $1,8\text{ K}$ erhöht. Die Abbildung rechts zeigt, dass im 1. OG – vergleichbar wie im ersten Bauabschnitt – Bereiche über dem Fenster nicht korrekt mit Zellulose gefüllt wurden. Diese mussten nachgearbeitet werden.

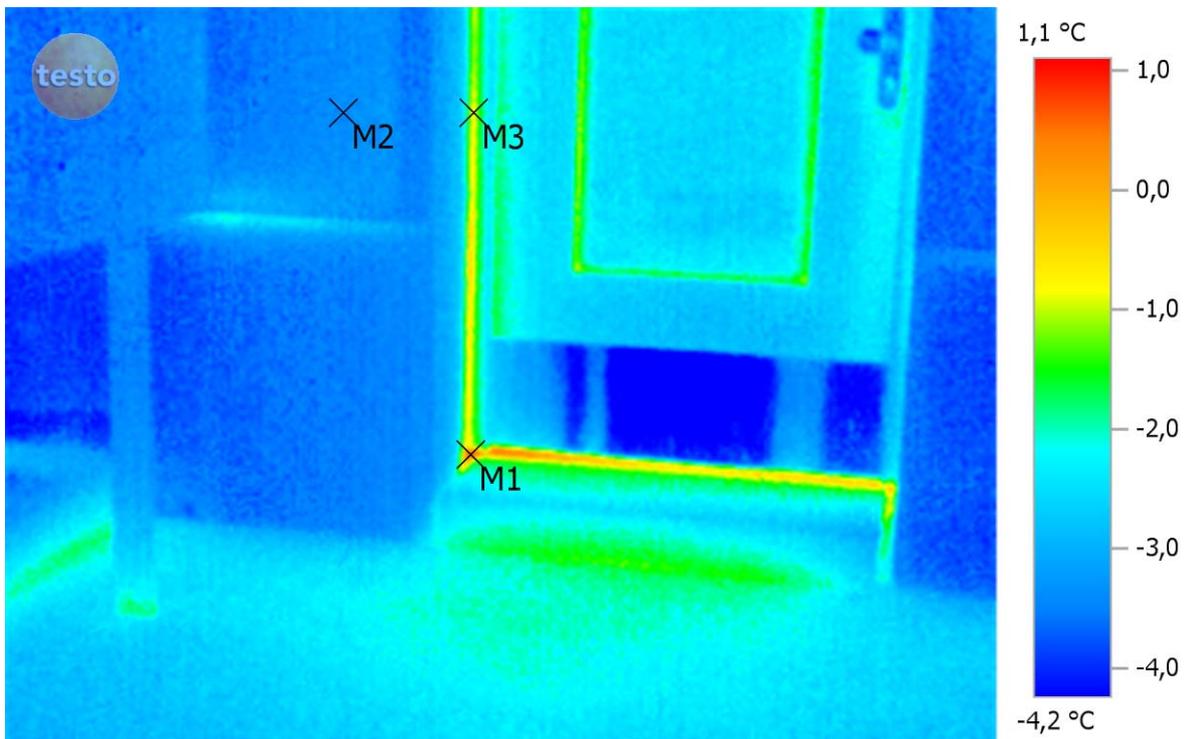
Abb. 4.2-18: Haus 124 Ostseite, Haustür

Während die Wand eine Temperatur von $-3,3\text{ °C}$ aufweist (M2), liegt die Temperatur in der Einbaufuge der Haustür mit $-0,8\text{ °C}$ (M3) bzw. $0,5\text{ °C}$ (M1) deutlich höher. Die Wärmebrückenberechnung an M3 ergibt für vergleichbare Randbedingungen eine Temperaturdifferenz von $1,6\text{ K}$ zur Außenwand. Wird weiter berücksichtigt, dass beide Flächen unterschiedlich stark gegen den Himmel abstrahlen, so liegen die gemessenen Temperaturen in der Kante im tolerierbaren Bereich.

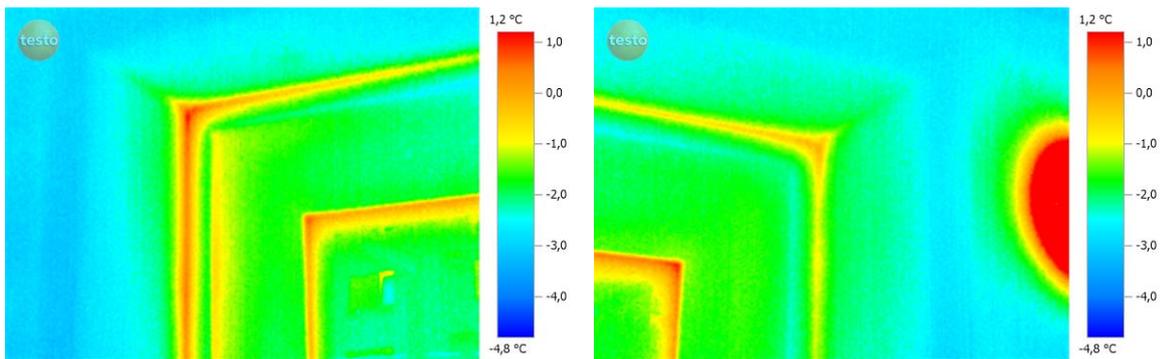
Abb. 4.2-19: Haus 124 Ostseite, Haustür, linke und rechte obere Ecke

Diese Aufnahmen der linken und rechten oberen Ecke der Haustür 124 zeigen, dass die rechte Seite etwas besser ausgeführt wurde, links liegen die Temperaturen etwas höher.

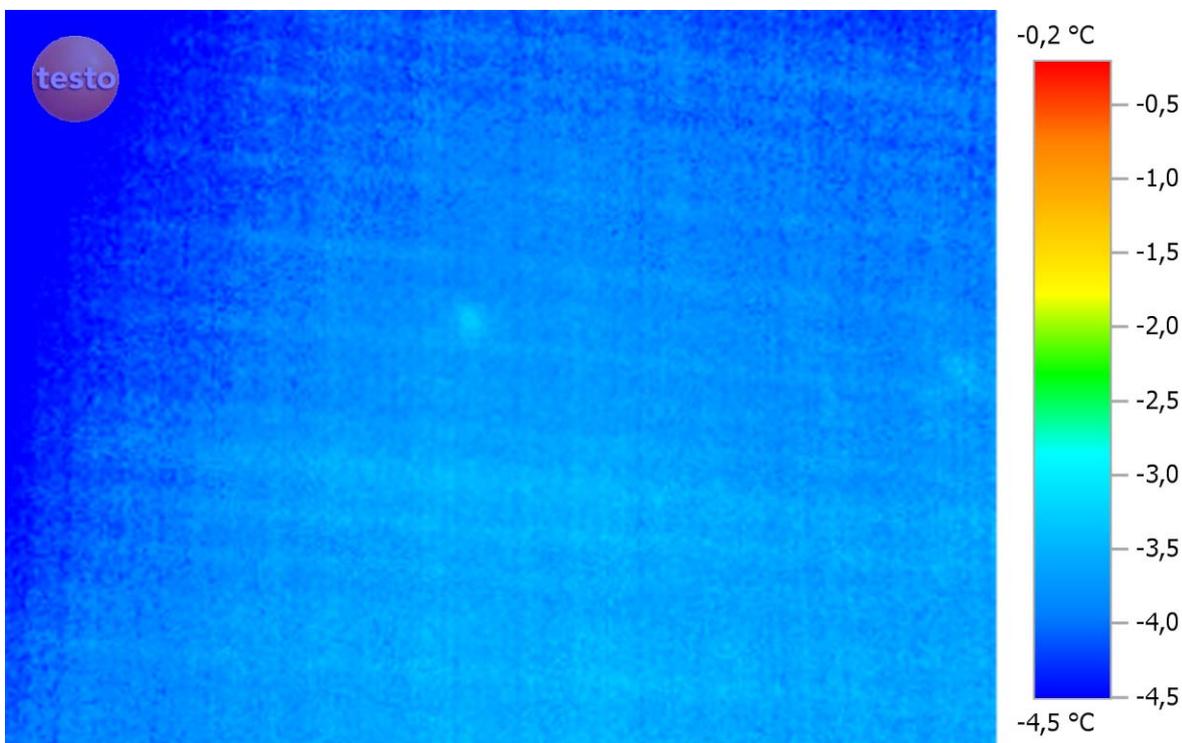
Abb. 4.2-20: Haus 124 Nordseite, östliche Haushälfte

Diese Aufnahme lässt außer zwei Gerüstankern keine Schwachstellen erkennen.

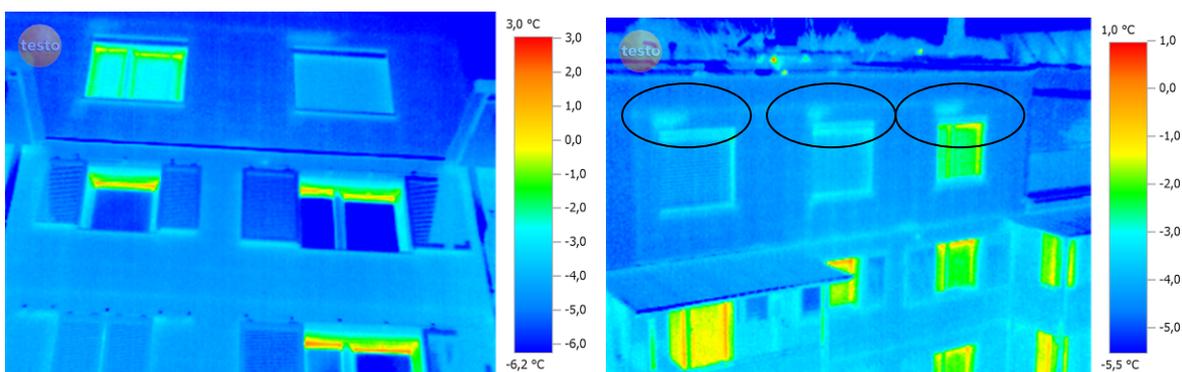
Abb. 4.2-21: Haus 124 Westseite, 2. OG bis DG zwischen den Balkonanlagen sowie DG

Im Bereich der Bestandgeschosse sind keine nennenswerten Schwachstellen zu erkennen. Auf der Dachgeschoss-Westseite von 124 (rechtes Bild) ist bei drei Fenstern eine erhöhte Temperatur im nördlichen Teil des Gefaches über den Fenstern zu erkennen. Hier erreichten die Zelluloseflocken möglicherweise nicht alle Bereiche des Gefachs. Auch hier musste nachgearbeitet werden.

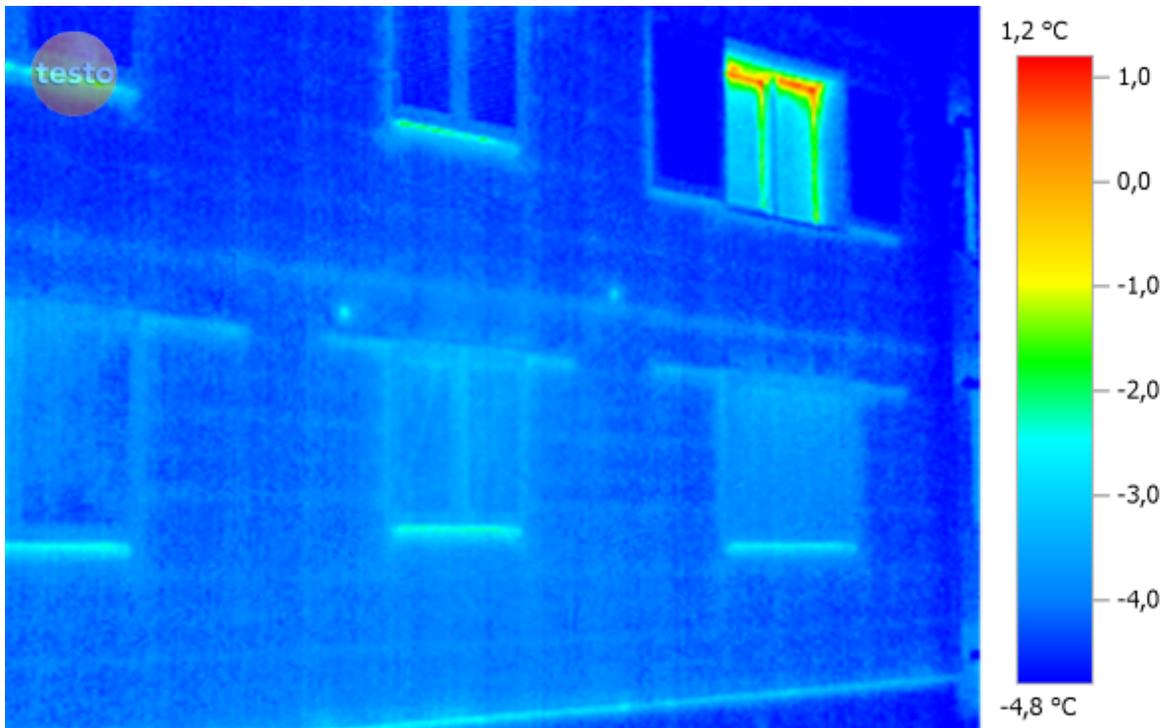
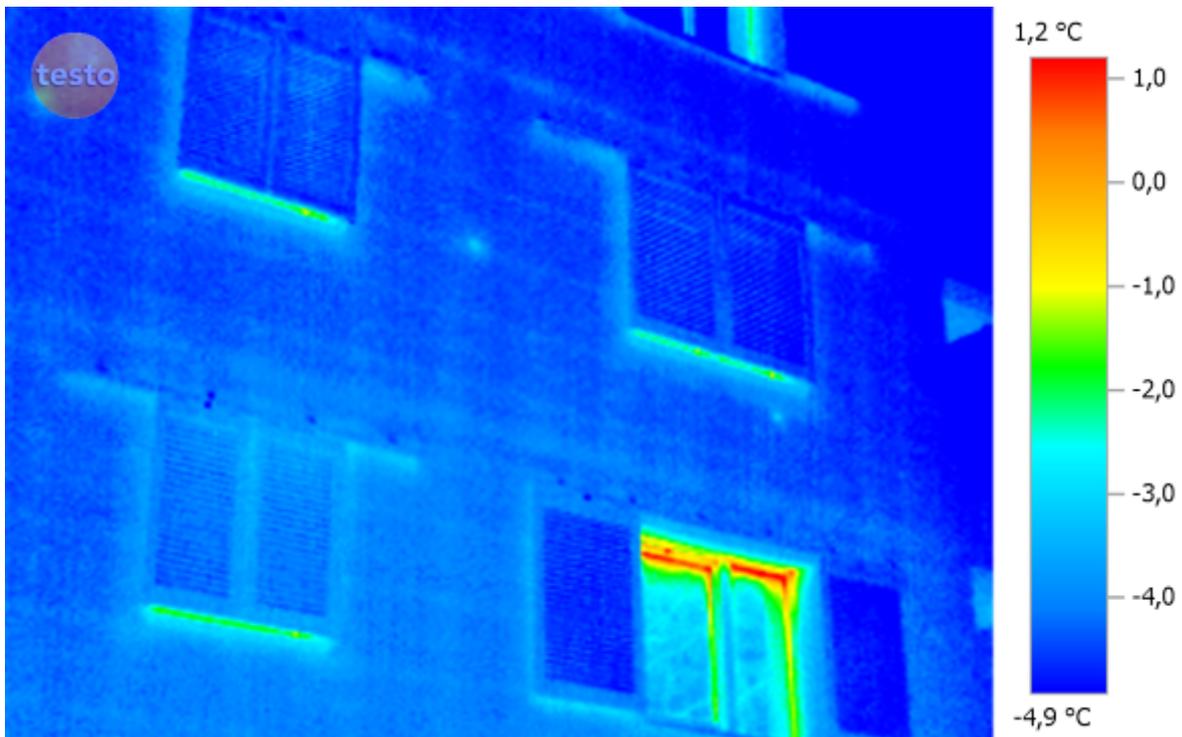
Abb. 4.2-22: Haus 122 Westseite, Richtung Süden: EG und 1. OG

Abb. 4.2-23: Haus 122 Westseite, Richtung Süden: 1. und 2. OG

In den beiden Aufnahmen in Abb. 4.2-22 und Abb. 4.2-23 sind keine nennenswerten Schwachstellen zu erkennen. Sie vermitteln außerdem den Eindruck, dass bei geschlossenen Schiebeläden der Bereich um die Fenster auf einem niedrigeren Temperaturniveau liegt und somit weniger Wärme über geschlossene Schiebeläden verloren ginge. Dies wäre aber eine Fehlinterpretation, da die Schiebeläden stark an den Nachthimmel und die Umgebung abstrahlen und somit stark von dieser Temperatur beeinflusst werden.

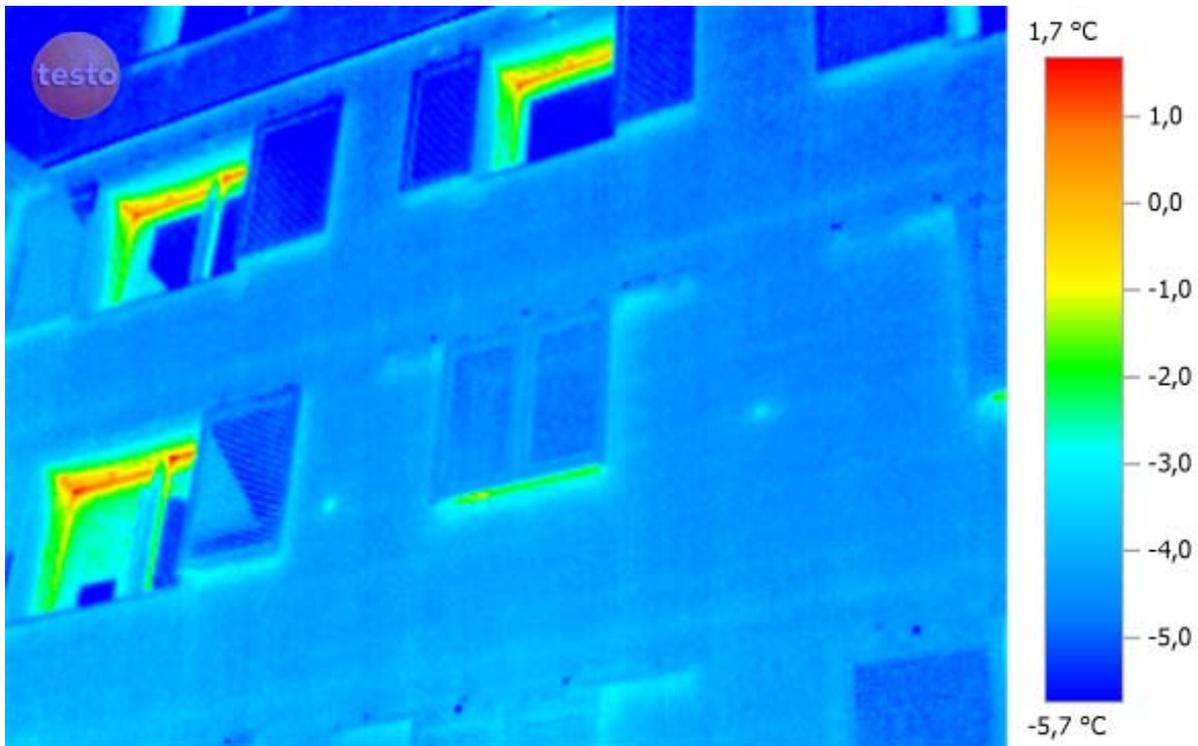
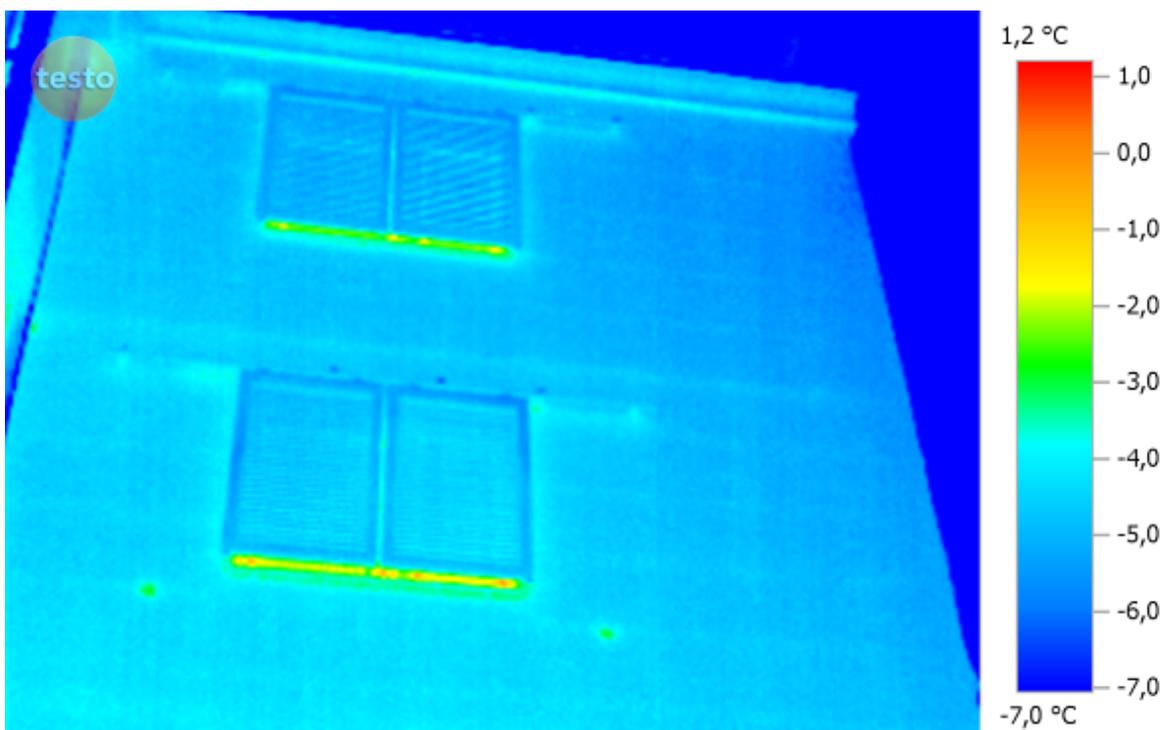
Abb. 4.2-24: Haus 122 Westseite: 2. und 3. OG

Abb. 4.2-25: Haus 122 Südseite 2. und 3. OG

Auch bei den Aufnahmen in Abb. 4.2-24 und Abb. 4.2-25 sind nur die Gerüstanker als Unregelmäßigkeiten in der Fläche zu erkennen.

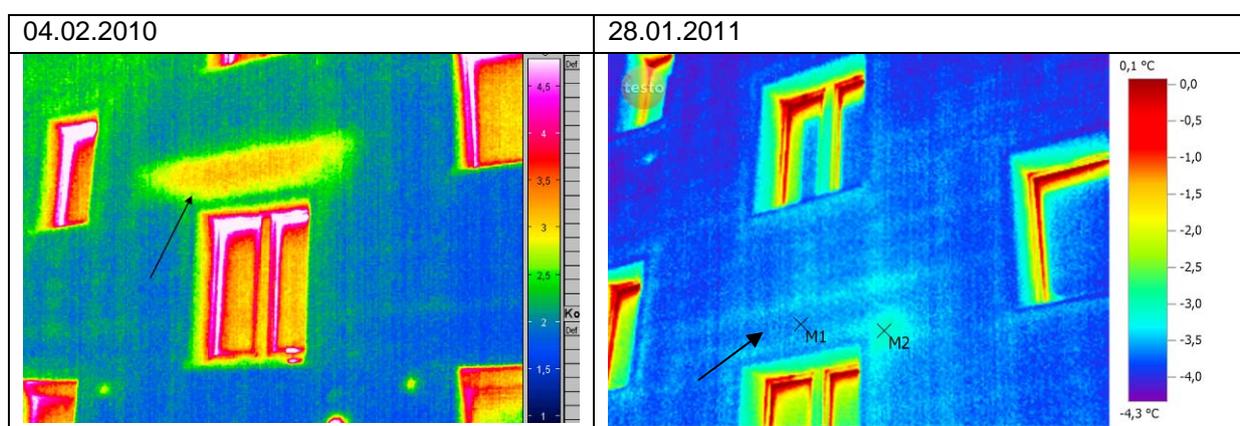
Haus 116, Nordseite, Treppenhausfenster zwischen EG und 1.OG

Abb. 4.2-26: Vergleich der Situation über dem ersten Treppenhausfenster 116 vor und nach der Nachbesserung

Abb. 4.2-26 zeigt, dass diese Fehlstelle nahezu vollständig behoben werden konnte, nur rechts oberhalb des Treppenhausfensters ist noch ein Bereich mit leicht erhöhter Temperatur zu erkennen (M2: -3,2 °C, M1: -3,6 °C). Diese verbleibende Fehlstelle tritt an der Kreuzung von mehreren benachbarten Gefachen auf und ist nur noch schwer zu beheben – sie ist aber auch als nicht so gravierend einzuschätzen.

Die entsprechenden Stellen wurden im Laufe des Jahres 2010 in der Art nachgearbeitet, dass die Gefache, die immer direkt oberhalb eines Fensters lagen, von unten im Bereich der oberen Laibung angebohrt und nachträglich ausgeflockt wurden. Dadurch reichte es aus, nach Verschließen der Öffnung nur die obere Außenseite der Laibung neu zu streichen und es waren keine Malerarbeiten auf der Fassadenfläche nötig, was den Aufwand deutlich reduzierte.

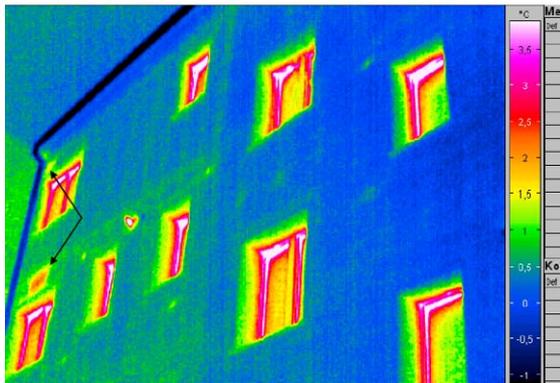
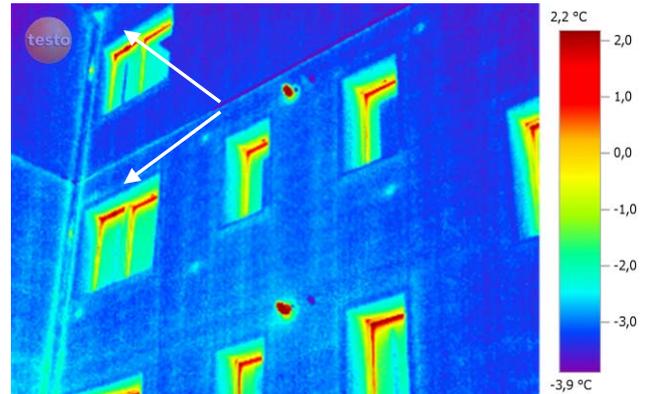
Haus 116, Nordseite, 2. OG und DG links zu Haus 118

Abb. 4.2-27: Vergleich der Situation über östlichen Fenstern 2.OG und DG in Haus 116

In Abb. 4.2-27 zeigt die Aufnahme vom Januar 2011 am oberen Fenstern keine, am unteren nur noch minimale Fehlstellen. Die folgende Abb. 4.2-28 zeigt nochmals die komplette Nordfassade Haus 116. Der rote Bereich im 2. OG wird durch ein gekipptes Fenster verursacht. Gravierende Fehlstellen sind nicht mehr erkennbar. Die Bereiche der ursprünglich vorhandenen Fehlstellen sind markiert.
