Wissenschaftliche Begleitung der Sanierung Rotlintstraße 116-128 in Frankfurt a. M.

Teilbericht

Dokumentation der Bauphase

Autor: Marc Großklos

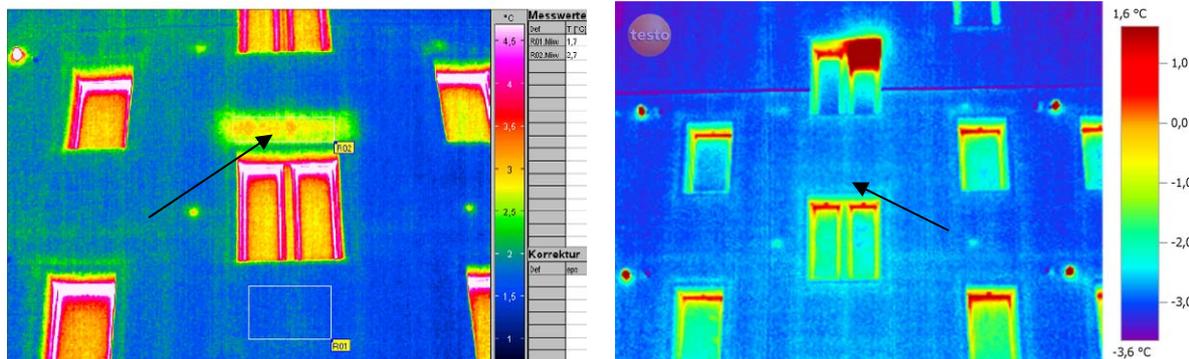
Abb. 4.2-29: Vergleich der Situation über dem Treppenhausfenster zwischen 1. und 2. OG Haus 120

Die Abb. 4.2-29 zeigt, dass die Fehlstelle im nicht ausgeflockten Gefach über dem Treppenhausfenster zwischen 1. und 2. OG durch die Nacharbeiten gut behoben wurde. Die folgende Abb. 4.2-30 zeigt die Ansicht der Nordwand der Häuser 120 (rechts des Treppenhauses) und 118 (links des Treppenhauses). Es sind keine gravierenden Fehlstellen mehr zu erkennen.

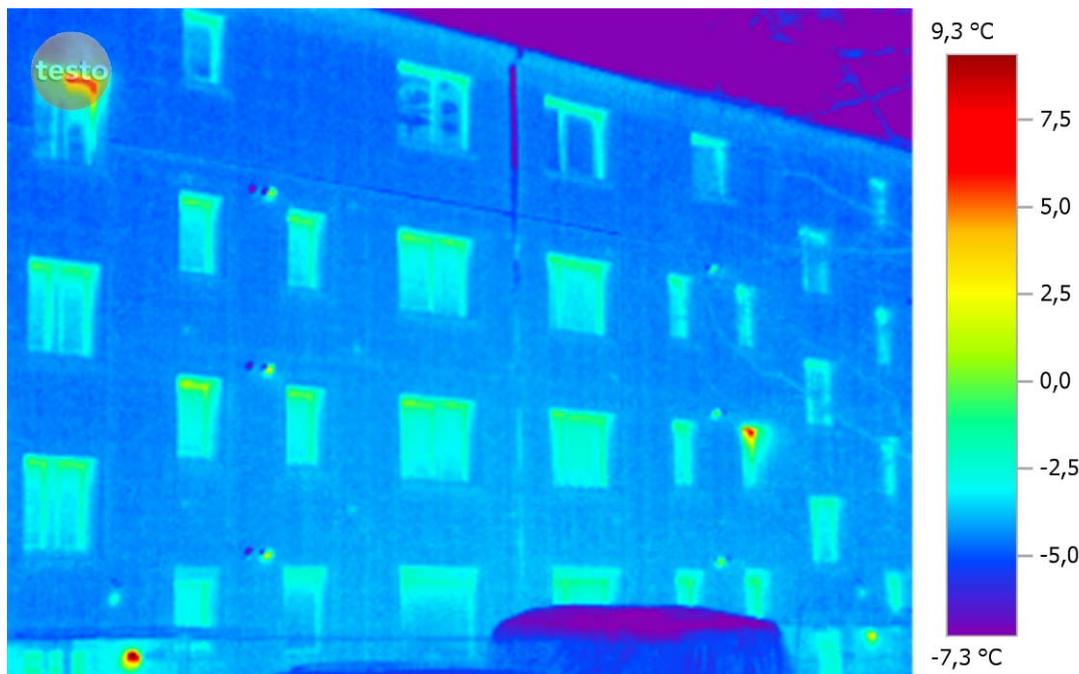
Abb. 4.2-30: Gesamtansicht der Nordfassade Haus 118 (rechte Bildhälfte) und 120 (linke Bildhälfte)

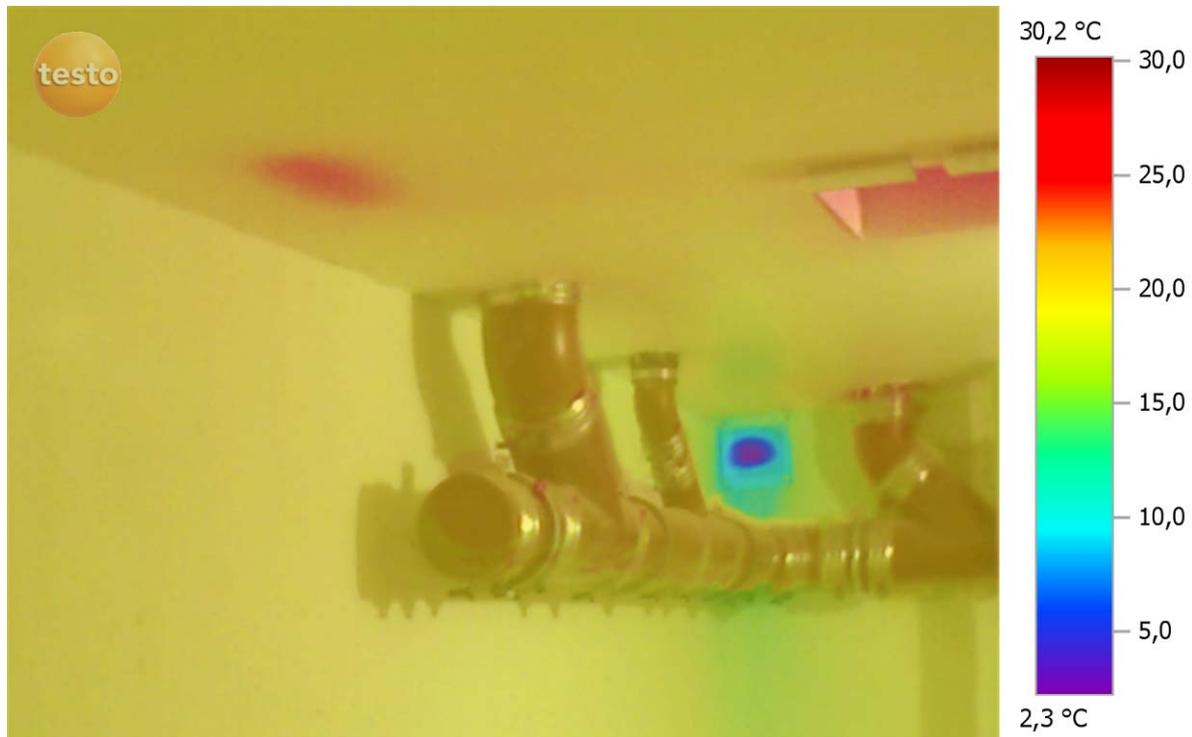
Abb. 4.2-31: Keller Haus 122 - Kellerdecke

In Abb. 4.2-31 ist eine Überlagerung von Foto und Thermografie im Bereich der Kellerdecke des Vorrums zur Semizentrale abgebildet. Es sind drei typische Bereiche zu erkennen:

- Etwa in der Bildmitte ist lila die Zuluftöffnung der Kellerlüftung zu sehen, über die kalte Außenluft angesaugt wird, so dass sie kälter als die Umgebung ist.

- Links oben an der Decke der rote Fleck wird von der Stelle verursacht, an der die Zirkulationsleitung aus der Warmwasserleitung herausgeführt wird. Dadurch liegt die warme Zirkulationsleitung nur wenige Zentimeter vom unteren Ende der Kellerdeckendämmung entfernt und gibt somit mehr Wärme nach unten ab. Das Detail ist in Abb. 3.2-13 rechts vor Verschließen der Kellerdecke zu sehen. Man erkennt, dass die Zirkulationsleitung über einige Zentimeter weiter nach unten geführt werden musste. Die energetischen Auswirkungen dieser kleinen Schwachstelle sind aber gering.

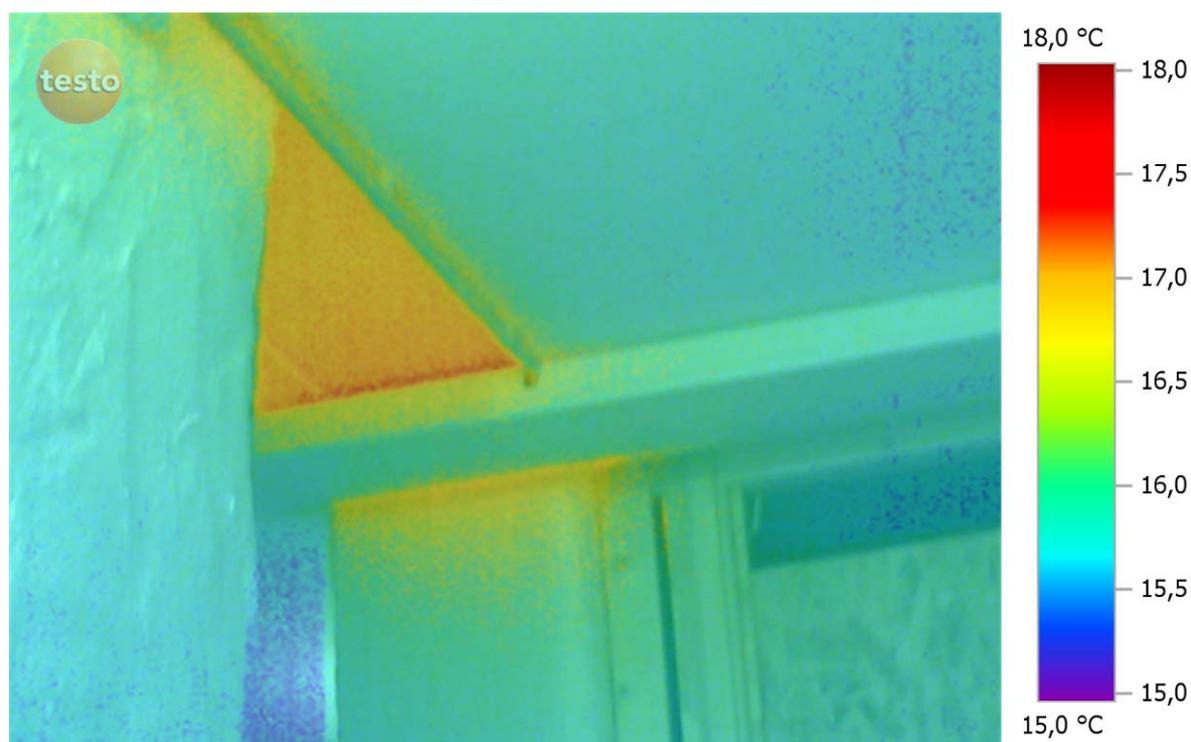
Abb. 4.2-32: Haus 122 Kellerflur, Durchgang an tragender Innenwand

Hier ist in einer Überlagerung von Wärmebild und Foto die Wärmebrücke des durchgehenden Türsturzes im Keller gut zu erkennen. Der Türsturz überbrückt die gesamte Dicke der Kellerdeckendämmung und ist an der Unterseite nicht gedämmt, um die freie Durchgangshöhe nicht zu reduzieren. Diese Wärmebrücke wurde in der PHPP-Bilanz berücksichtigt.

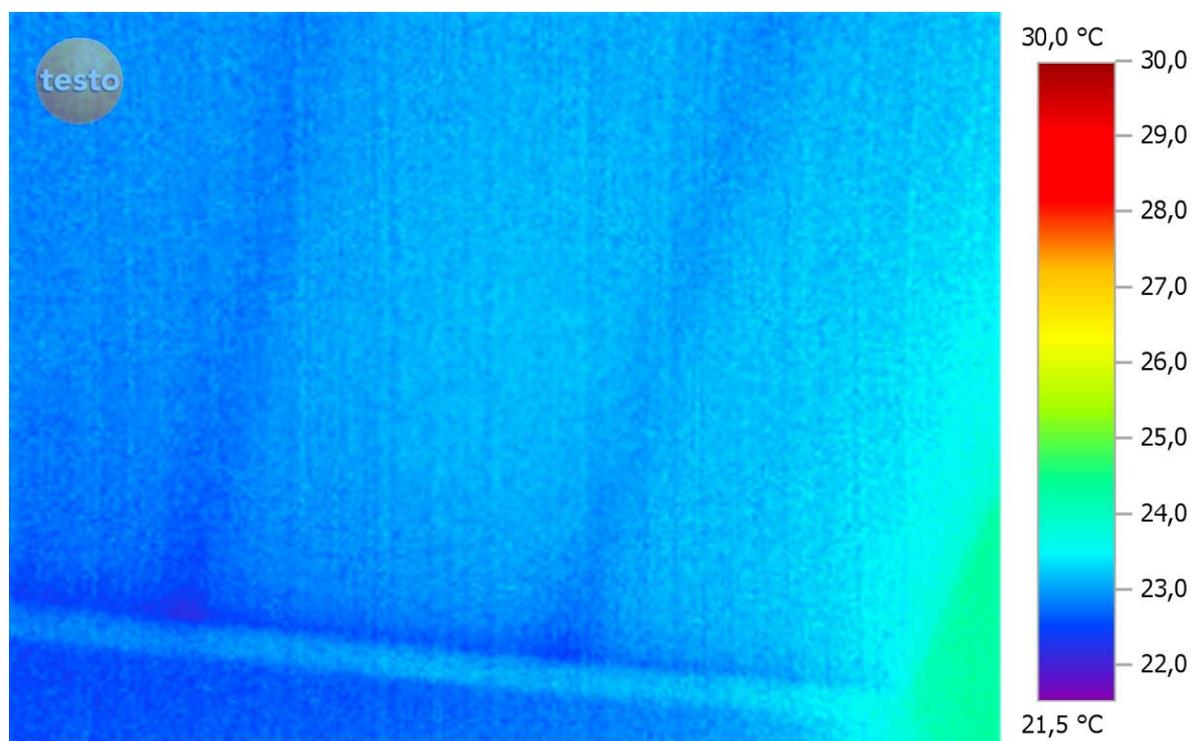
Abb. 4.2-33: Haus 116 Treppenhaus oben, Blickrichtung Dach und Außenwand

In dieser Aufnahme sind bei entsprechender Skalierung die Träger der Dachelemente zu erkennen. Das Bild der Gefache ist sehr homogen und zeigt keine energetischen Schwachpunkte.

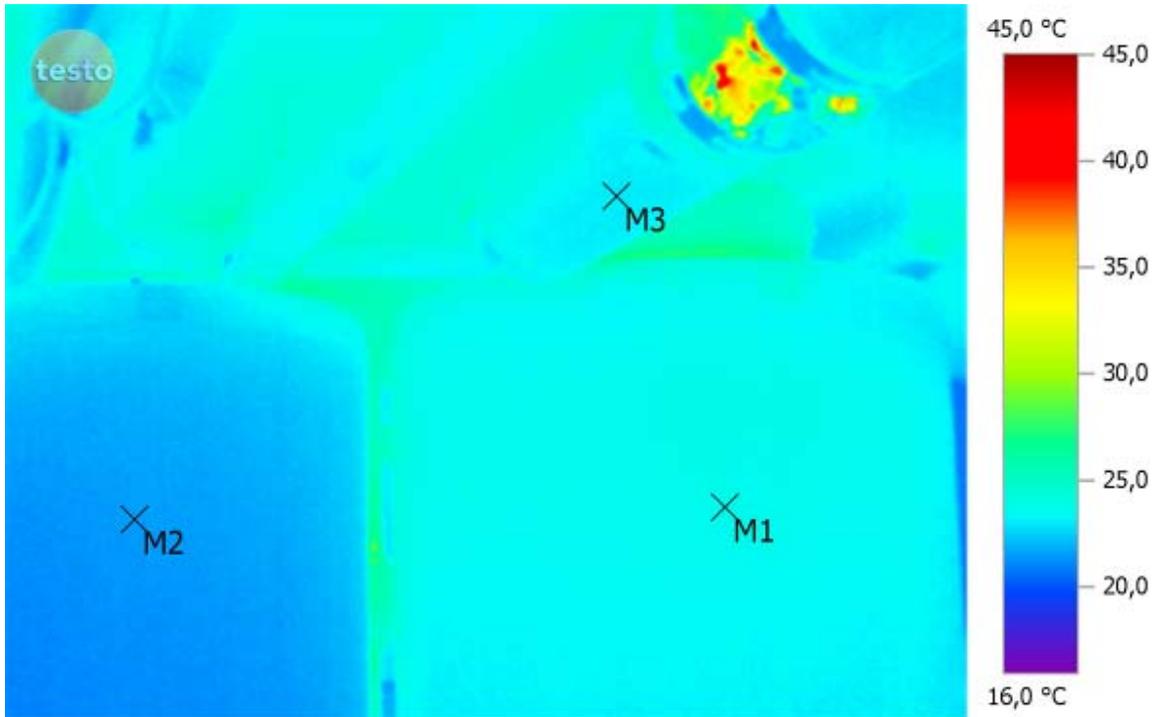
Abb. 4.2-34: Semizentrale 118: Anschluss an Brauchwasserspeicher

In Abb. 4.2-34 sind die Brauchwasserspeicher und deren Anschlüsse dargestellt. Hier wurde die Dämmung lückenlos ausgeführt. Die Oberflächentemperatur der beiden Speicher liegt bei 23,8 °C (M1) bzw. 21,5°C (M2), Letzterer kann je nach Ladezustand aber teilweise mit kaltem Wasser gefüllt sein.

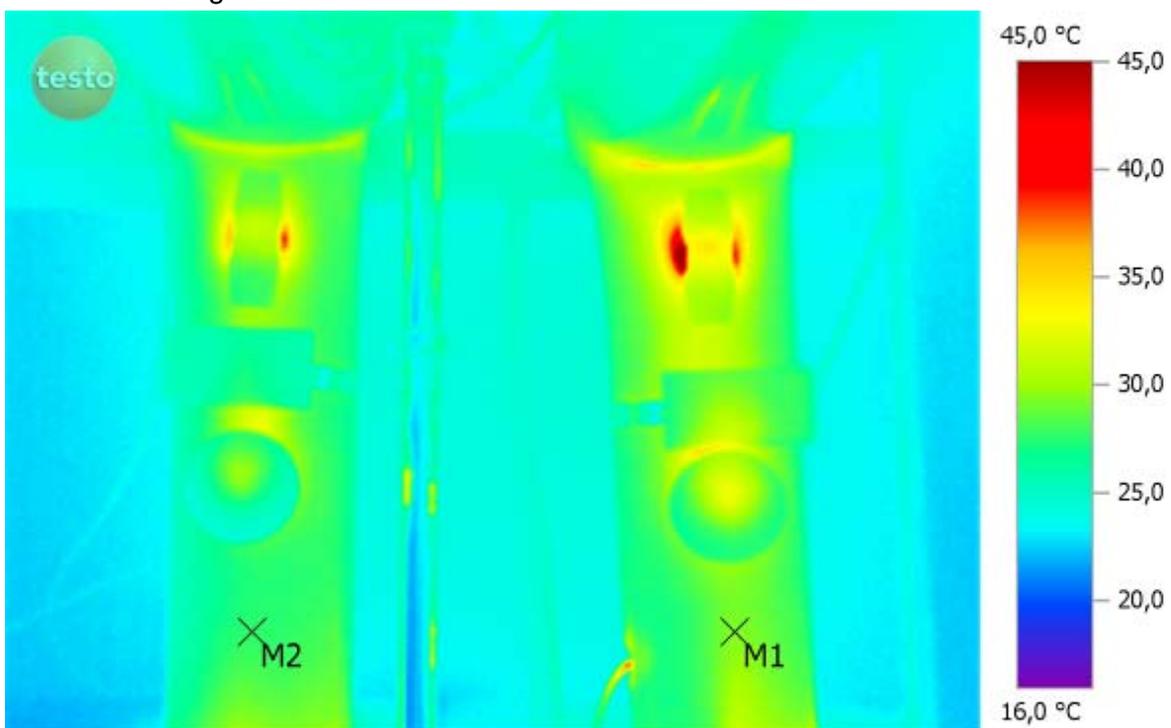
Abb. 4.2-35: Semizentrale 118: Heizungsleitungen

Abb. 4.2-35 zeigt die Heizungsverteilung in der Semizentrale. Das Rohr besitzt im Vorlauf eine Temperatur von 29,3 °C (M1), im Rücklauf 27,6 °C (M2). Es sind nur die üblichen Schwachstellen an den Durchstoßungspunkten der Dämmung (Absperrungen, Temperaturfühler) zu erkennen.

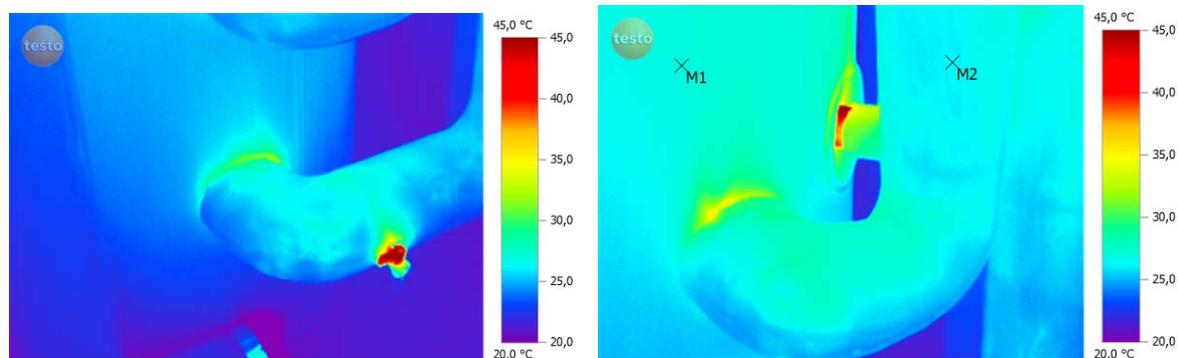
Abb. 4.2-36: Semizentrale 122: links Anschluss Warmwasserspeicher unten, rechts Anschluss Zirkulation

Abb. 4.2-36 zeigt die Anschlüsse an die Warmwasserspeicher. Auffällig ist nur der Entleerungshahn (links) und eine nicht ganz bis zum Stutzen gedämmte Leitung (rechts). Die Oberflächentemperatur des Speichers liegt bei 26,8 °C (M1), die der Warmwassererwärmung bei 26,3 °C (M2).

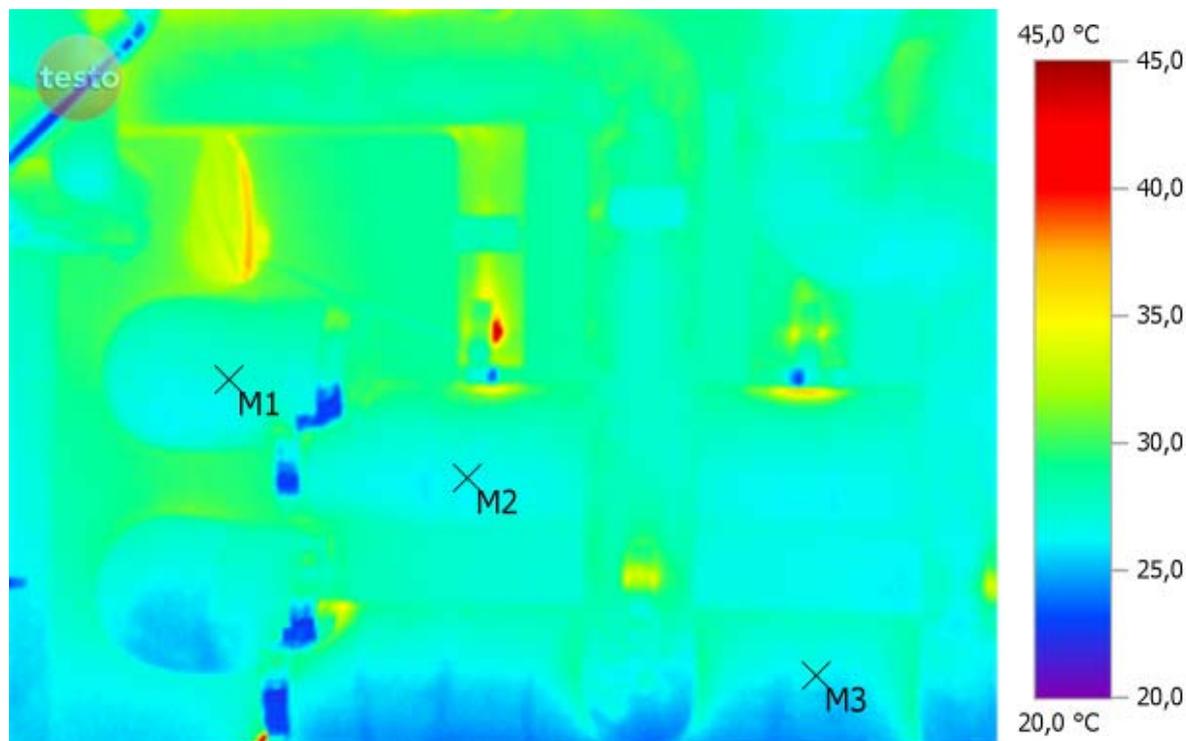
Abb. 4.2-37: Semizentrale 122: Durchführung der Nahwärmeleitungen aus dem Heizhaus

Abb. 4.2-37 zeigt die Durchführung der Nahwärmeleitung aus dem Heizhaus in die Semizentrale. Die Temperaturen der drei Messpunkte liegen alle bei ca. 26,5 °C (bei 23 °C Raumtemperatur und ca. 75 °C in den Leitungen), es treten somit nur minimale Verluste auf.

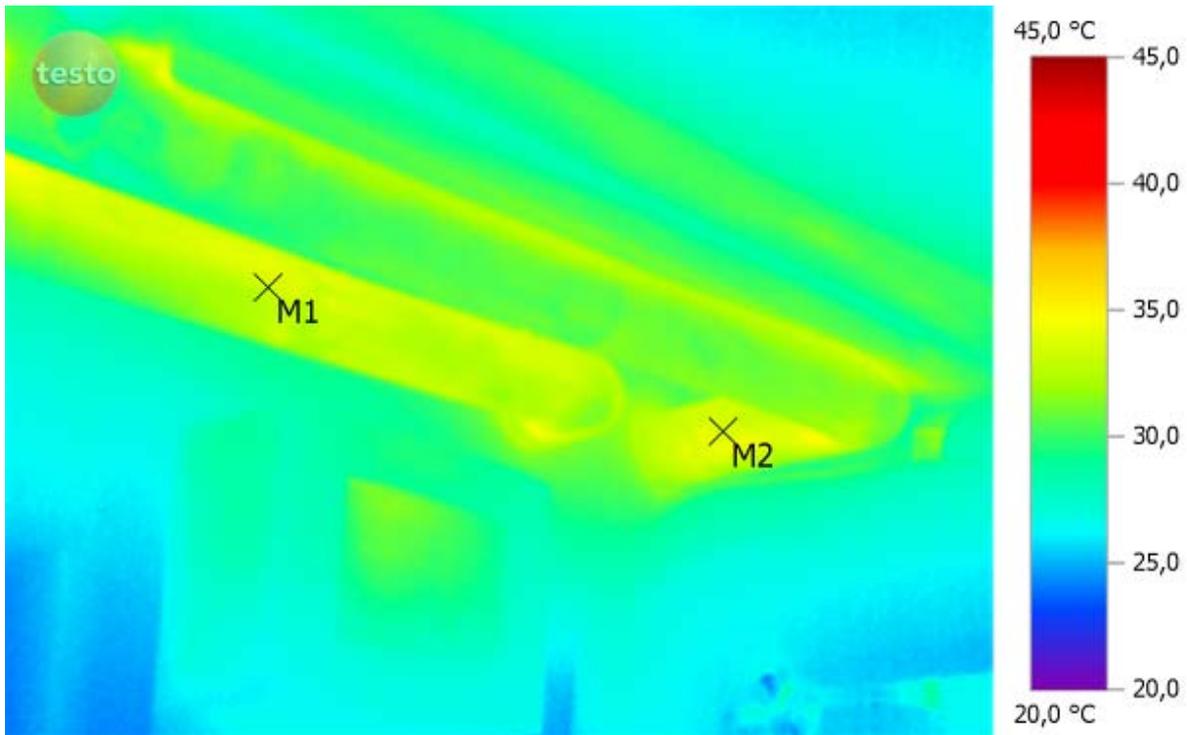
Abb. 4.2-38: Semizentrale 122: Wärmeverteilung

Abb. 4.2-38 zeigt zwei Leitungen der Wärmeverteilung oberhalb der Solarregelung. Diese besitzen eine geringere Dämmstärke, so dass die Temperaturen mit 32,5 °C deutlich höher liegen.
